ТЕХНИЧЕСКОЕ ЗАКЛЮЧЕНИЕ

**по результатам обследования фасадов здания по адресу:
г. Санкт-Петербург, Морская наб., д. 31, к. 1.**

47/2016-ОБ					
г. Санкт-Петербург, Морская наб., д. 31, к. 1.					
Изм.	Кол.уч.	Лист	№ док.	Подпись	Дата
Разработал	Рубцов				
ГИП	Шарипова				
Обследование фасадов здания				Стадия	Лист
Техническое заключение				ТО	1
Техническое заключение				ООО "ПСТ" г. Санкт-Петербург, 2016г.

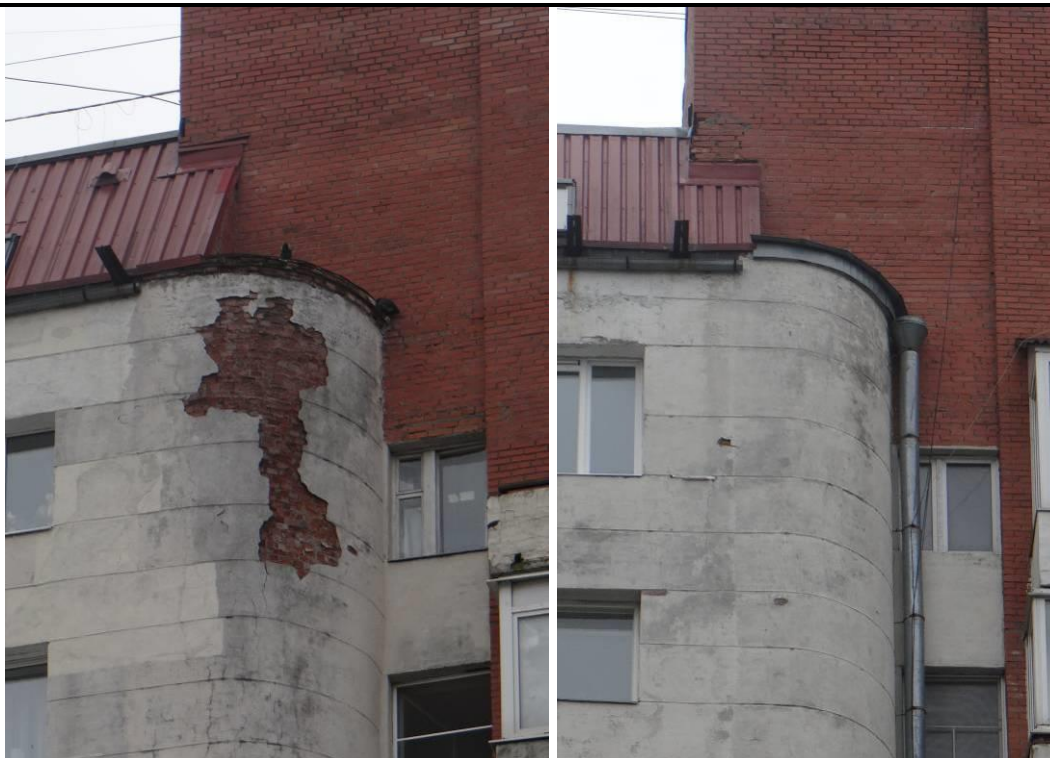
Как видно из представленных в приложении №1 картограмм повреждений поверхностей фасадов и материалов фотофиксации, наибольшее количество участков поврежденного штукатурного покрытия, приурочено к горизонтальным рустам, устроенным в штукатурном покрытии, что обусловлено повышенным увлажнением штукатурного покрытия и кирпичной кладки вдоль рустов за счет стекающих атмосферных осадков.

Идентичные участки фасадов с нарушенным (слева) и исправным (справа) кровельным свесом и системой наружного водостока.

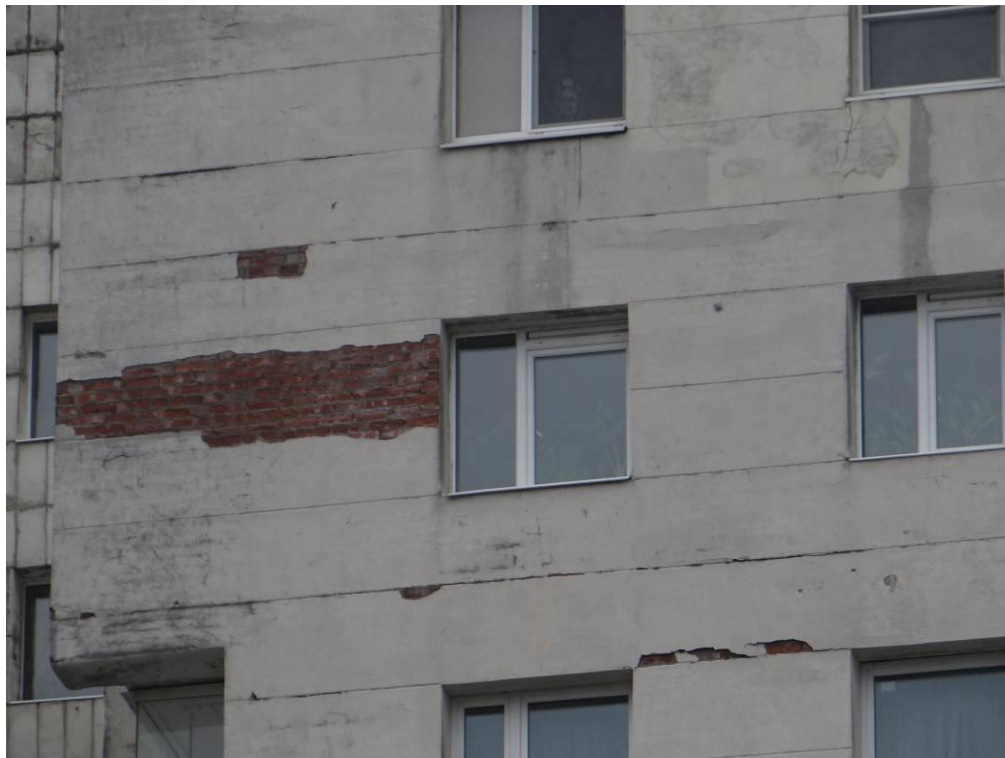
Анализ характера развития повреждений позволяет заключить, что основными причинами повышенной поврежденности штукатурного покрытия служат температурно-влажностные воздействия, низкое качество отделочных работ и естественный физический износ штукатурного покрытия.

Рис. 3.1.1. Фрагмент фасада по оси «А» на участке в осях «2» - «3» в уровне 11 этажа. Следы увлажнения поверхностей фасада. Сети разнонаправленных трещин в штукатурном покрытии. Участки обрушения штукатурного покрытия. Морозное разрушение материалов кирпичной кладки.

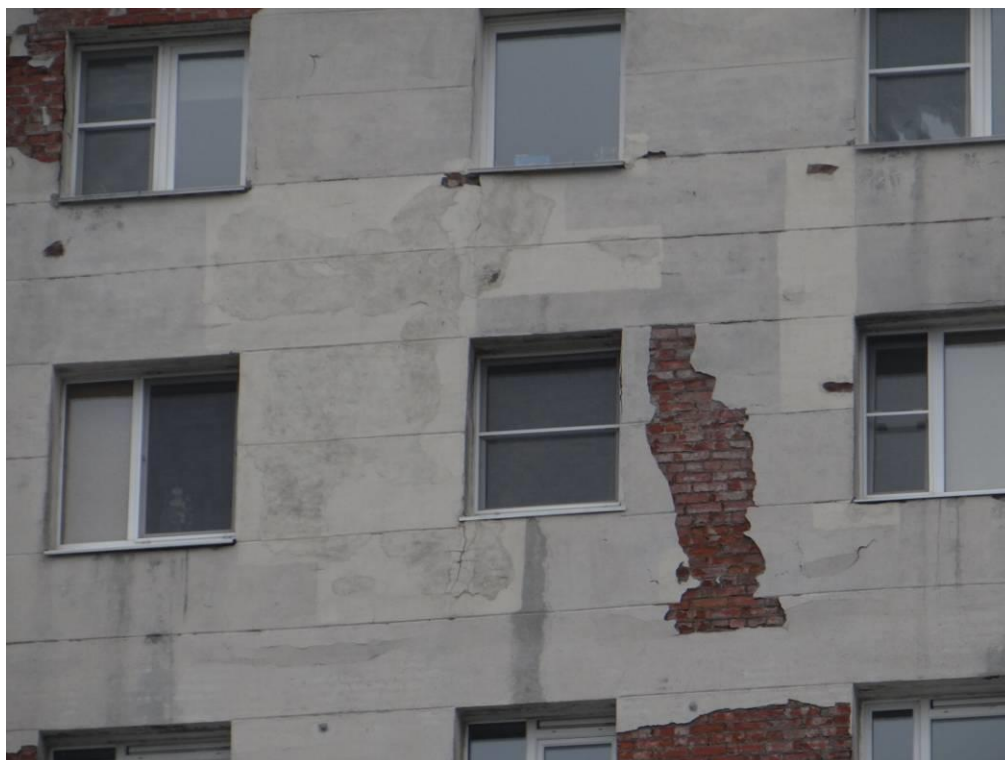
Рис. 3.1.2. Фрагмент фасада по оси «А» на участке в осях «2» - «3» в уровне 12 этажа. Следы увлажнения поверхностей фасада, приуроченные к подоконным отливам. Сети разнонаправленных трещин в штукатурном покрытии. Участки обрушения штукатурного покрытия.

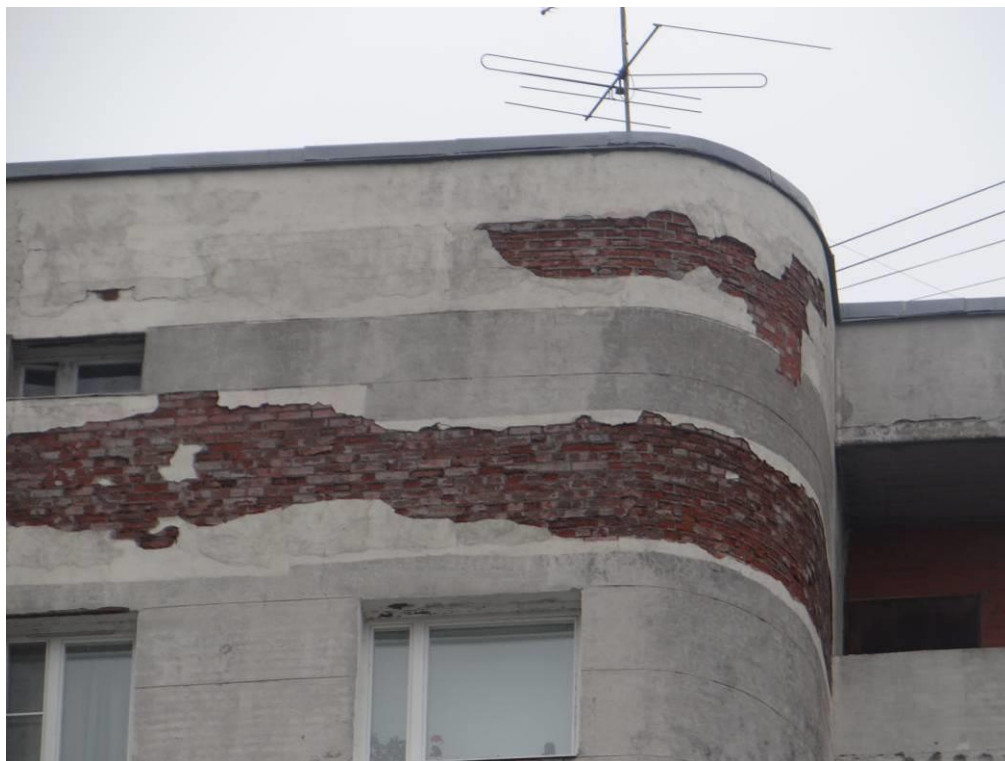
Рис. 3.1.3. Фрагмент фасада по оси «А» на участке в осях «3» - «4» в уровне 16 этажа. Следы увлажнения поверхностей фасада, приуроченные к подоконным отливам. Сети разнонаправленных трещин в штукатурном покрытии. Участки обрушения штукатурного покрытия. Морозное разрушение материалов кирпичной кладки.

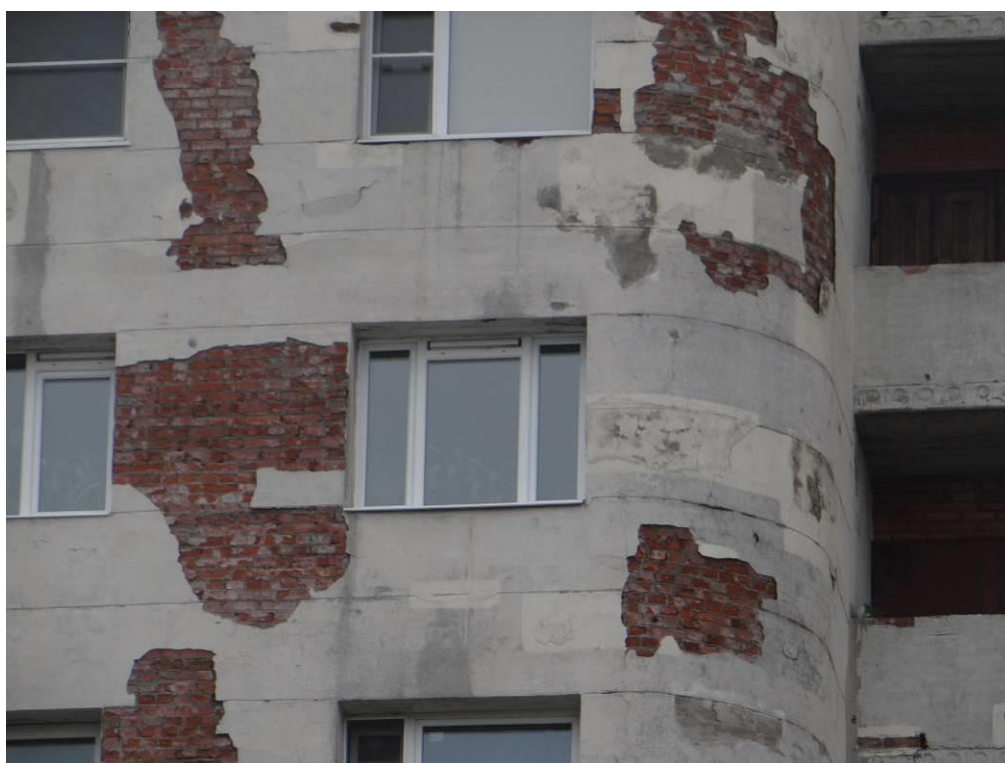
Рис. 3.1.4. Фрагмент фасада по оси «А» на участке в осях «3» - «4» в уровне 12 этажа. Следы увлажнения поверхностей фасада, приуроченные к подоконным отливам. Сети разнонаправленных трещин в штукатурном покрытии. Участки обрушения штукатурного покрытия. Морозное разрушение материалов кирпичной кладки.

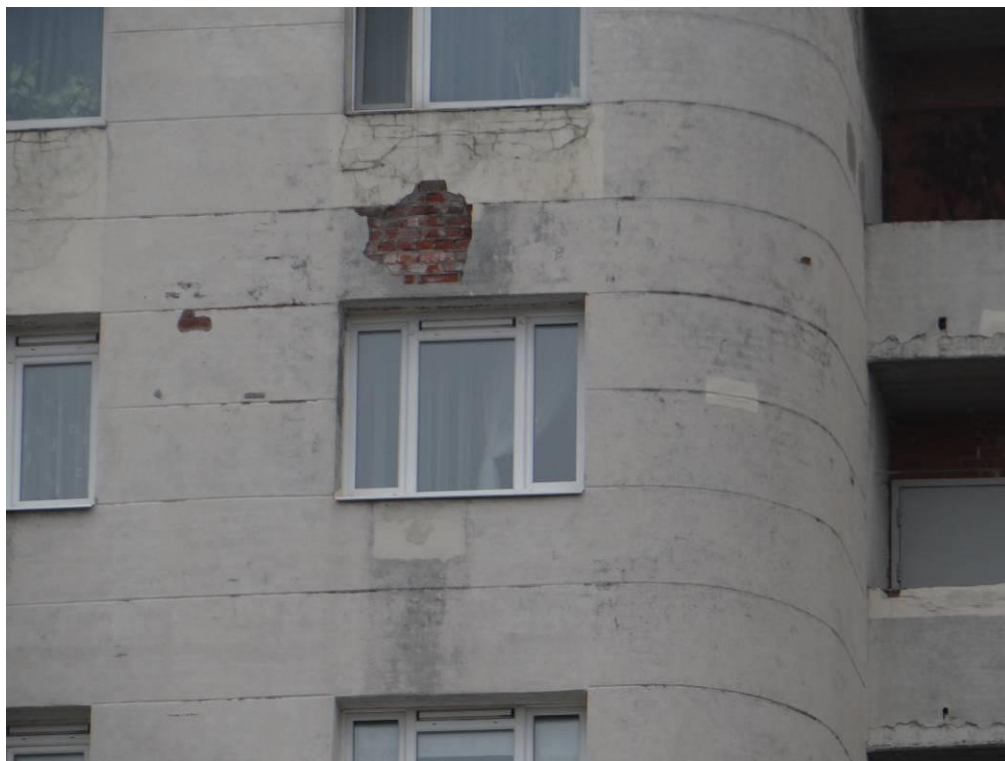
Рис. 3.1.5. Фрагмент фасада по оси «А» на участке в осях «3» - «4» в уровне 10 этажа. Следы увлажнения поверхностей фасада, приуроченные к подоконным отливам. Сети разнонаправленных трещин в штукатурном покрытии. Участки обрушения штукатурного покрытия. Морозное разрушение материалов кирпичной кладки.

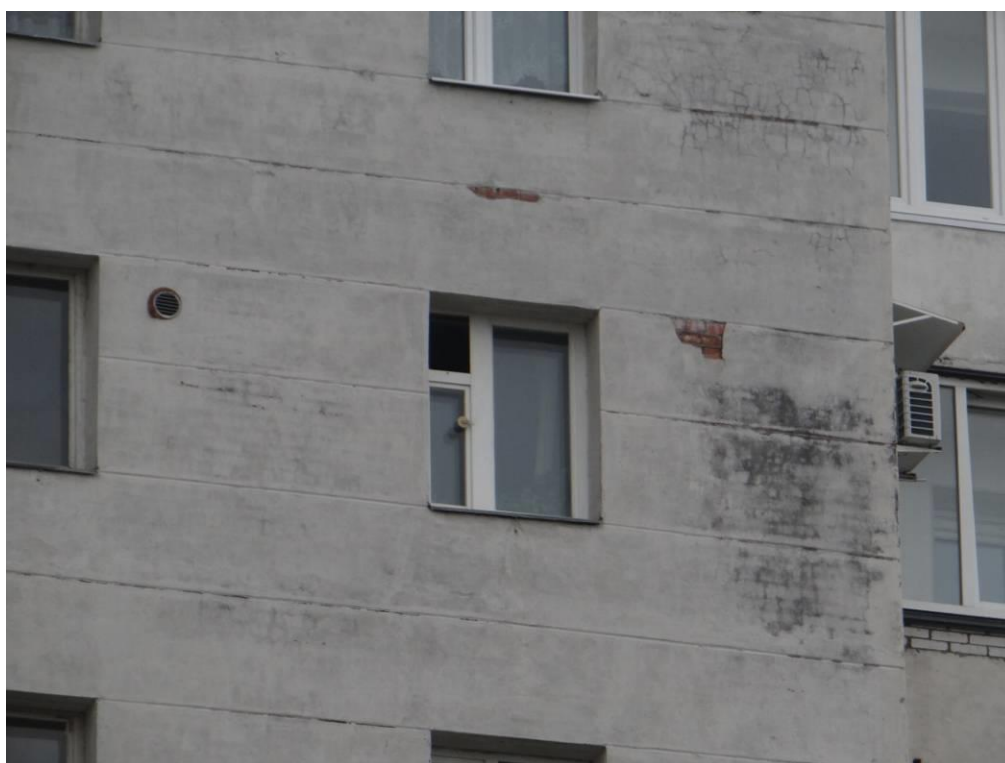
Рис. 3.1.6. Фрагмент фасада по оси «1» на участке в осях «Г» - «В» в уровне 8 этажа. Следы увлажнения поверхностей фасада, приуроченные к подоконным отливам. Сети разнонаправленных трещин в штукатурном покрытии. Участки обрушения штукатурного покрытия. Морозное разрушение материалов кирпичной кладки.

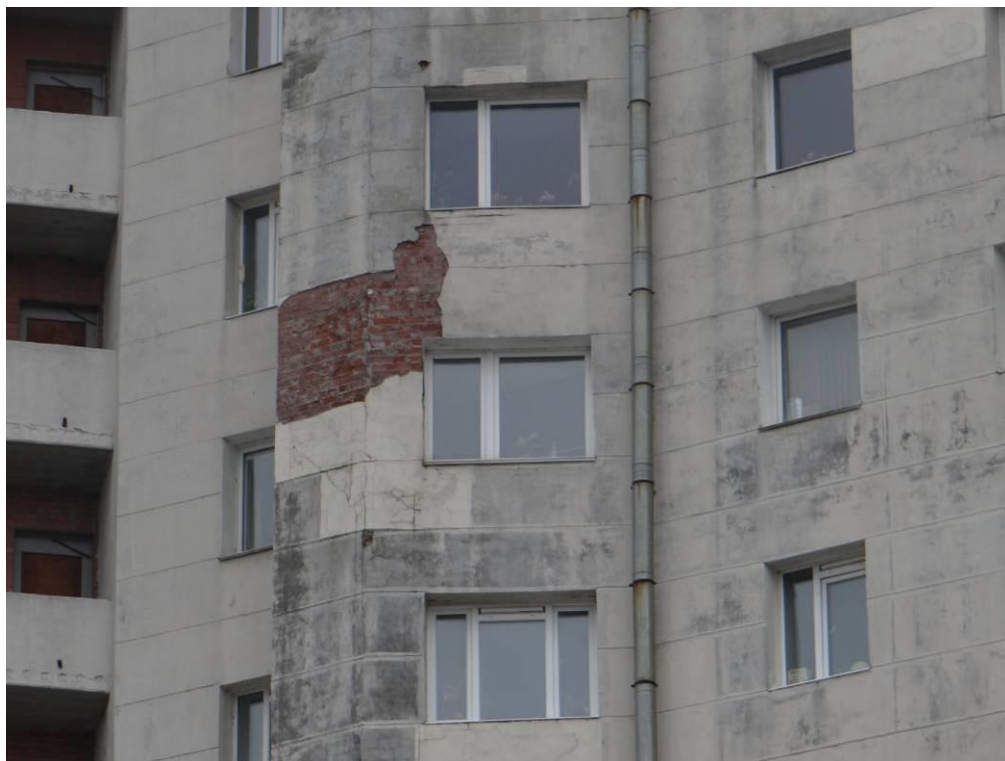
Рис. 3.1.7. Фрагмент фасада по оси «Б» на участке в осях «5» - «7» в уровне 10 этажа. Следы увлажнения поверхностей фасада, приуроченные к подоконным отливам. Сети разнонаправленных трещин в штукатурном покрытии. Участки обрушения штукатурного покрытия. Морозное разрушение материалов кирпичной кладки.

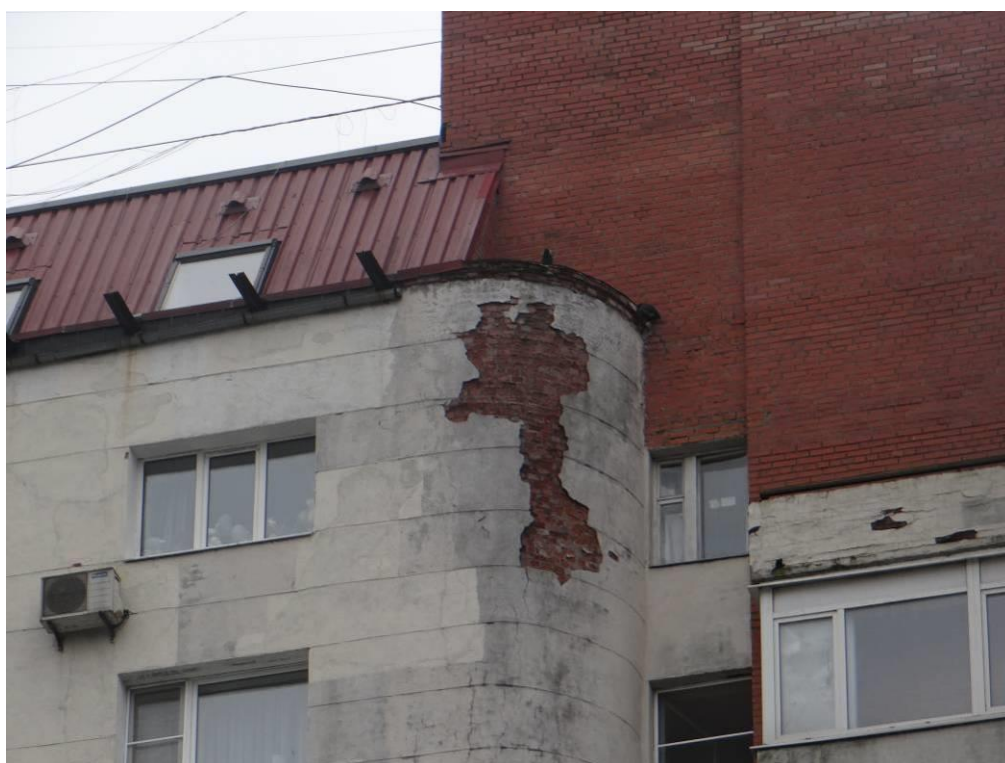
Рис. 3.1.8. Фрагмент фасада по оси «Б» на участке в осях «9» - «10» в уровне 13 этажа. Следы увлажнения поверхностей фасада, приуроченные к кровельному свесу. Сети разнонаправленных трещин в штукатурном покрытии. Участки обрушения штукатурного покрытия. Морозное разрушение материалов кирпичной кладки.

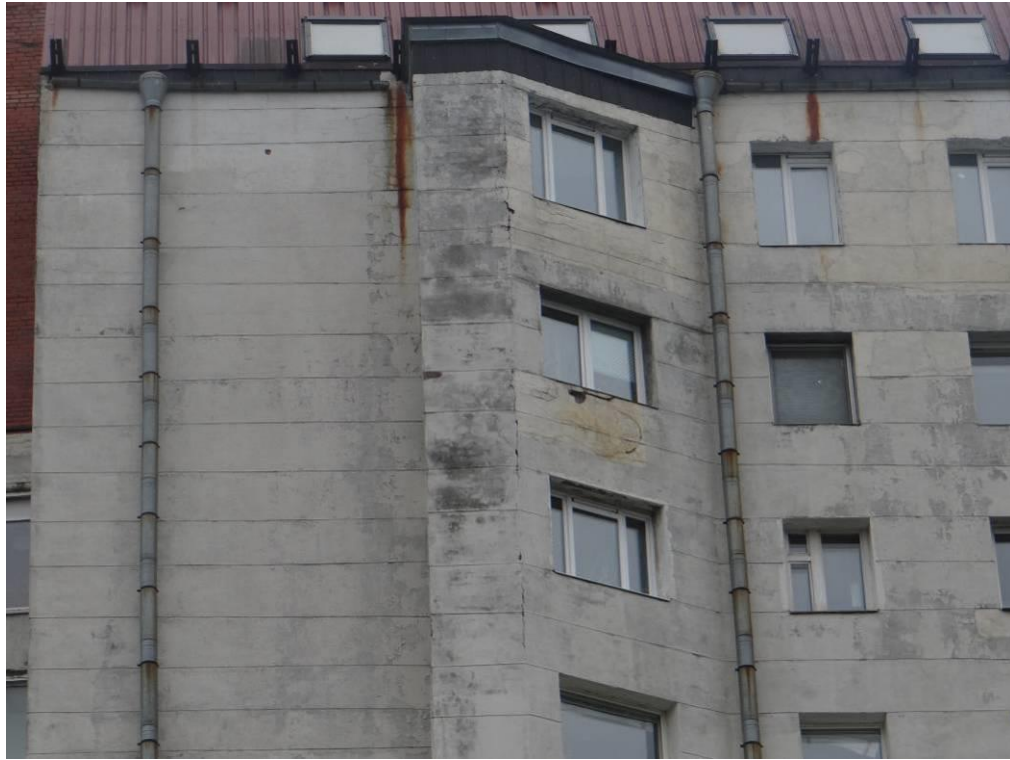
Рис. 3.1.9. Фрагмент фасада по оси «Б» на участке в осях «12» - «13» в уровне 11-13 этажей. Следы увлажнения поверхностей фасада, приуроченные к кровельному свесу и элементам системы водостока. Сети разнонаправленных трещин в штукатурном покрытии. Участки обрушения штукатурного покрытия.

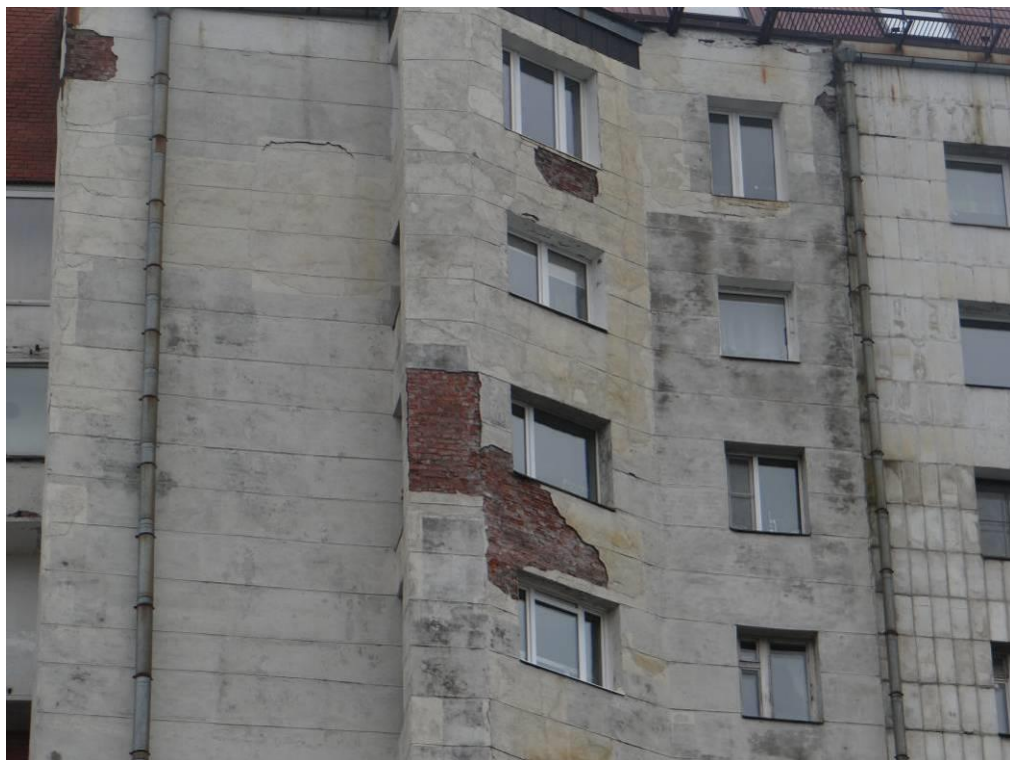
Рис. 3.1.10. Фрагмент фасада по оси «Б» на участке в осях «17» - «18» в уровне 11-13 этажей. Следы увлажнения поверхностей фасада, приуроченные к кровельному свесу и элементам системы водостока. Сети разнонаправленных трещин в штукатурном покрытии. Участки обрушения штукатурного покрытия. Морозное разрушение материалов кирпичной кладки.

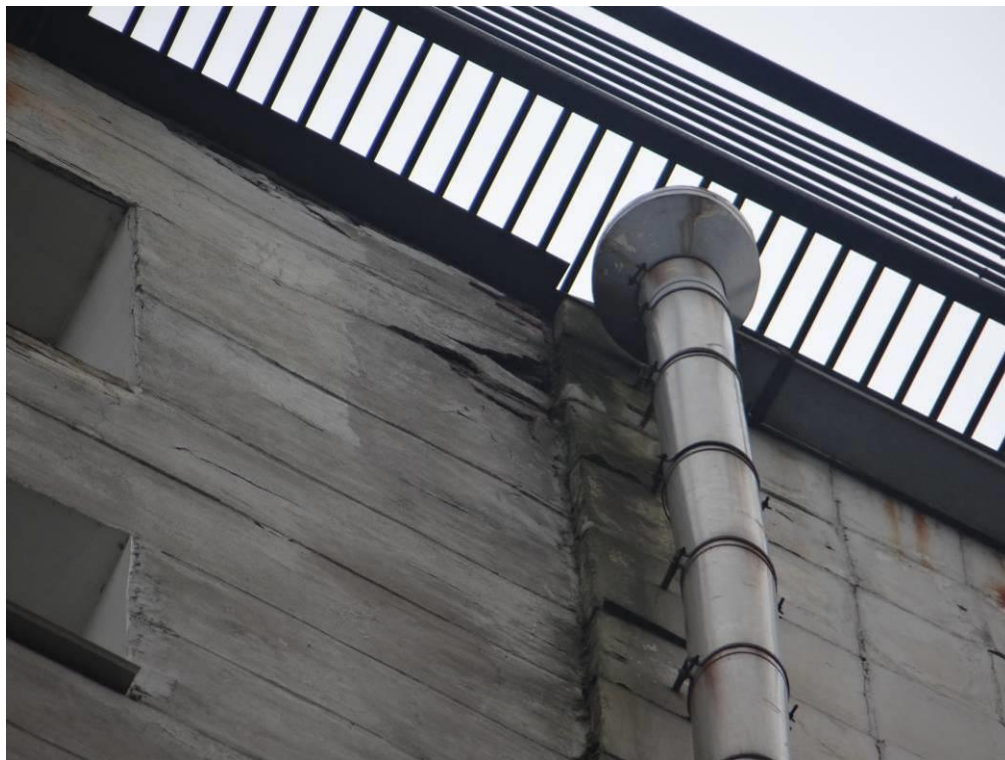
Рис. 3.1.11. Фрагмент фасада по оси «Б» на участке у оси «19» в уровне 13 этажа. Следы увлажнения поверхностей фасада, приуроченные к элементам системы водостока. Сети разнонаправленных трещин в штукатурном покрытии. Участки отслоения и обрушения штукатурного покрытия.

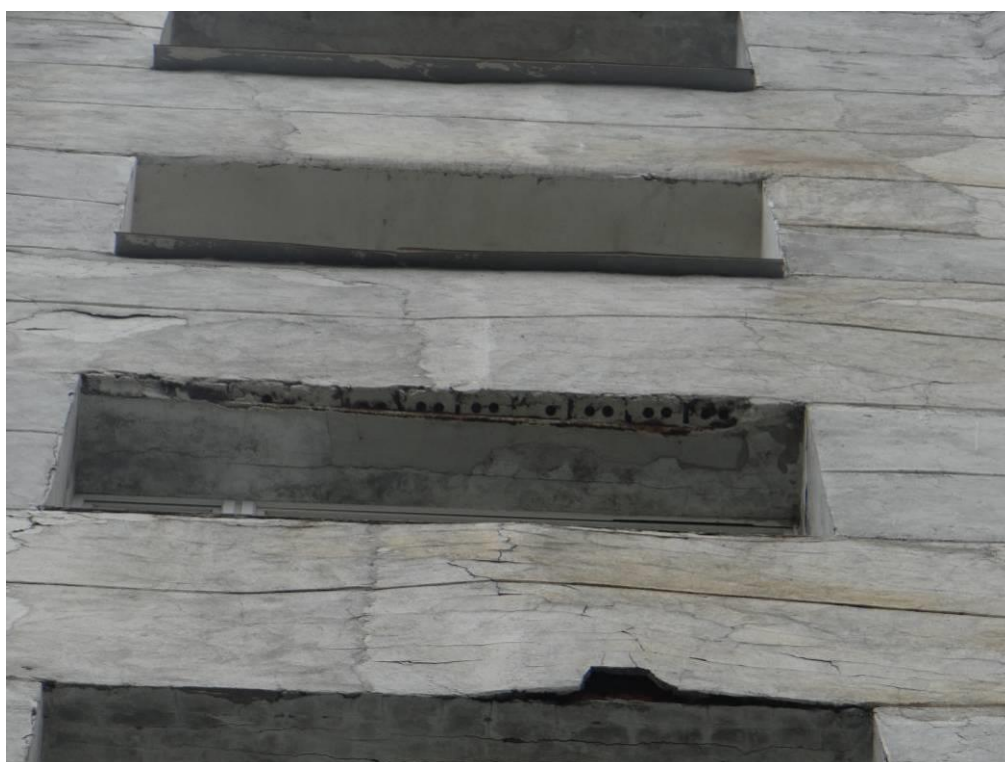
Рис. 3.1.12. Фрагмент фасада по оси «Б» на участке в осях «17» - «18» в уровне 6-7 этажей. Отслоение штукатурного покрытия от кирпичного основания на значительном по площади участке. Свес подоконного отлива отсутствует. Коррозия металлических элементов перемычек над оконными проемами.

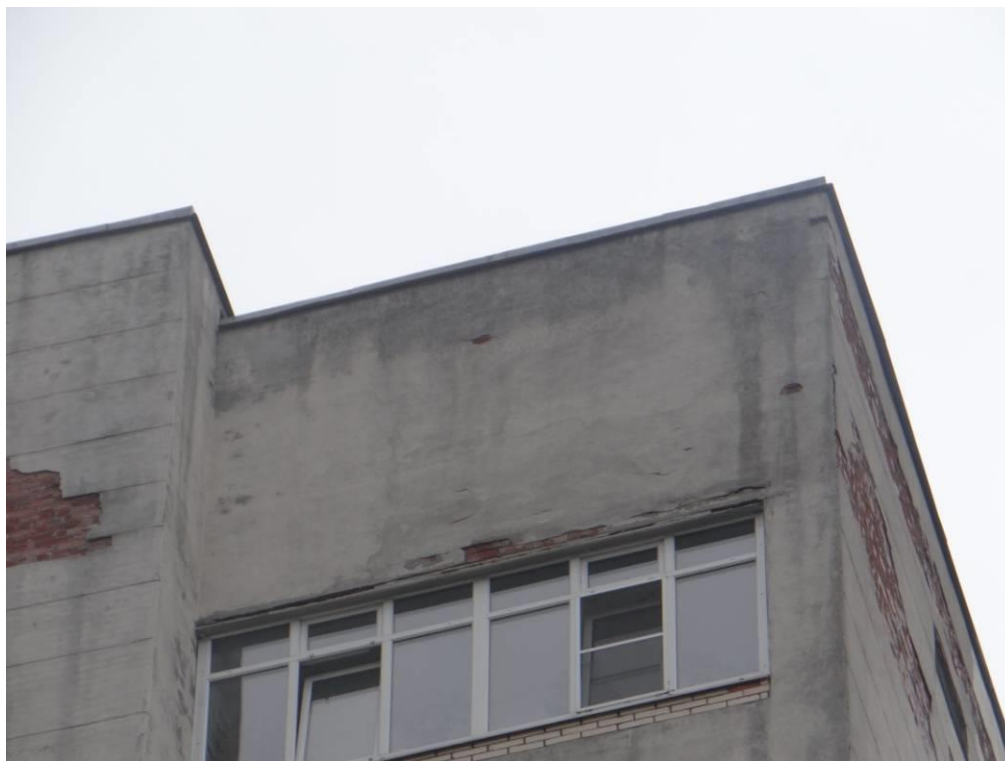
Рис. 3.1.13. Фрагмент фасада по оси «2» на участке в осях «В» - «А» в уровне 16 этажа. Отслоение штукатурного покрытия от кирпичного основания на значительном по площади участке. Коррозия металлических элементов перемычек над оконными проемами.

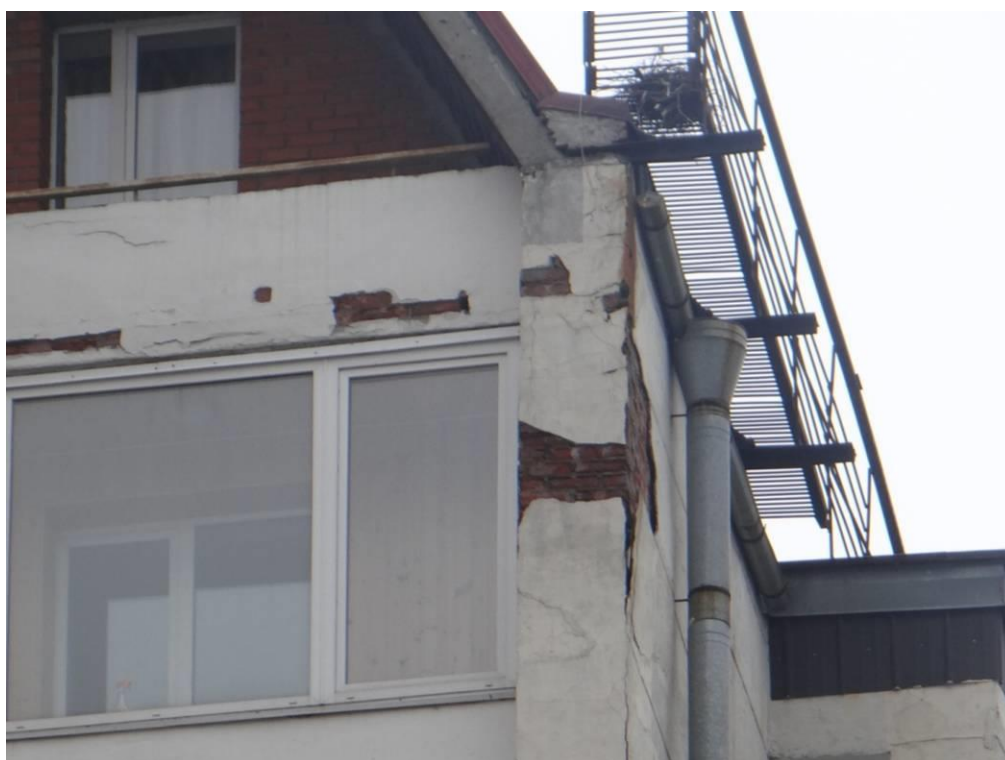
Рис. 3.1.14. Фрагмент фасада по оси «17» на участке в осях «А» - «В» в уровне 13 этажа. Отслоение штукатурного покрытия от кирпичного основания на значительном по площади участке.

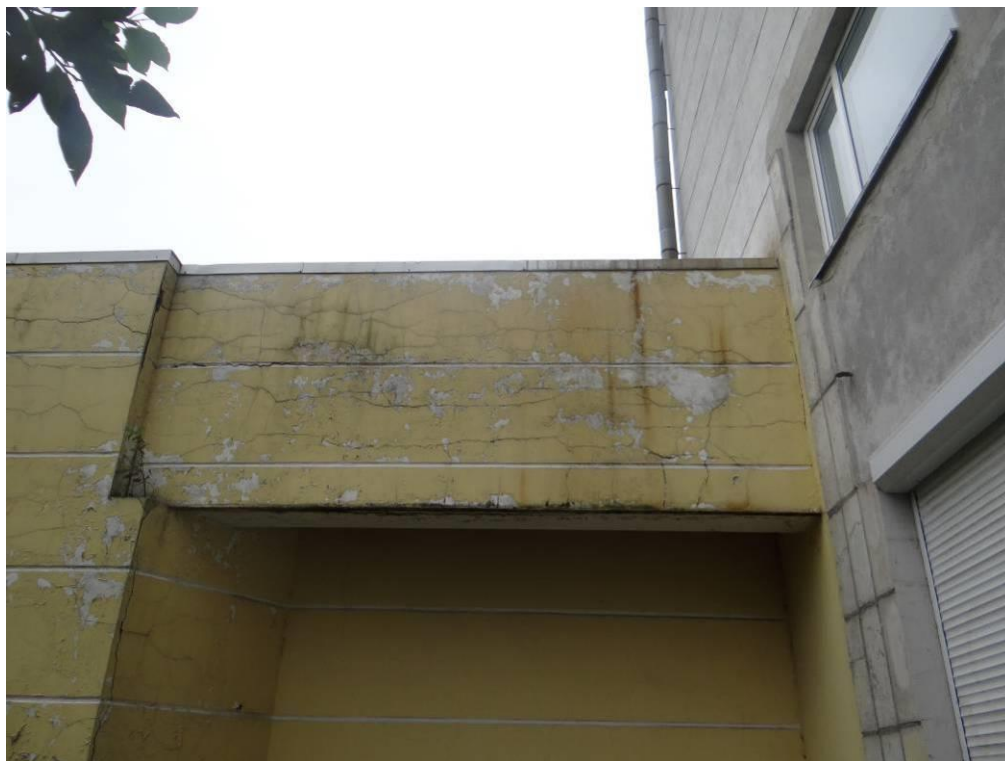
Рис. 3.1.15. Фрагмент фасада по оси «8'» на участке в осях «Ж'» - «А» в уровне 1 этажа.

Увлажнение штукатурного покрытия, деструкция на увлажненных участках. Сеть протяженных разнонаправленных трещин в штукатурном покрытии, шелушение и отслоение окрасочных слоев.

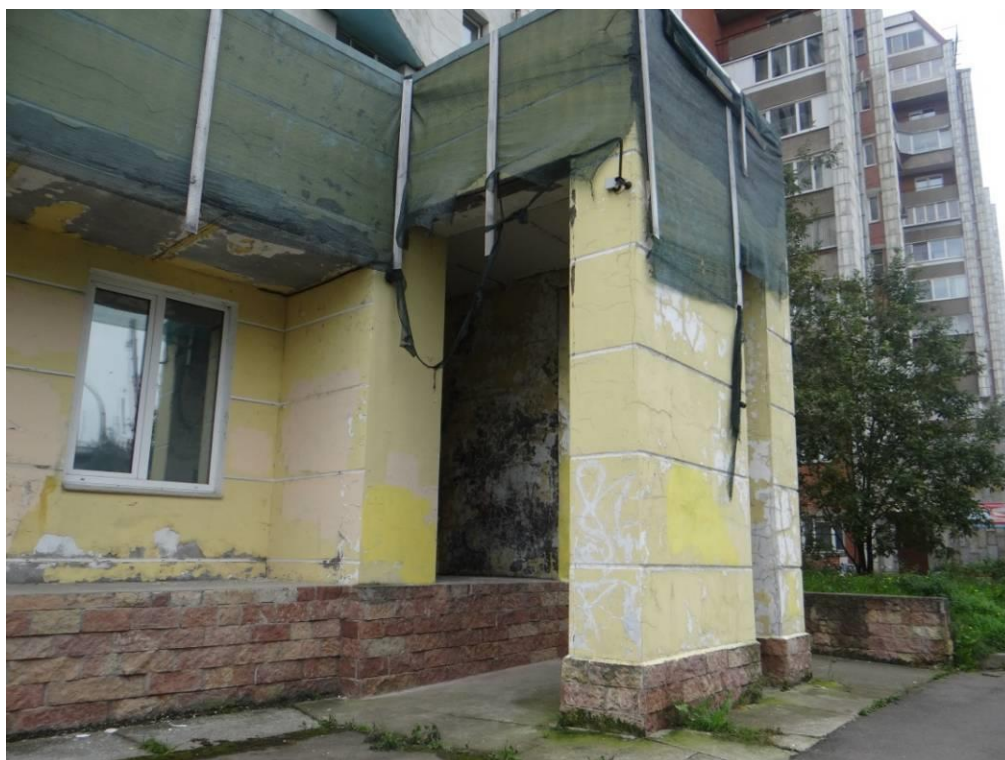
Рис. 3.1.16. Фрагмент фасада по оси «Б'» на участке в осях «7'» - «8'» в уровне 1 этажа.

Увлажнение штукатурного покрытия, деструкция на увлажненных участках. Сеть протяженных разнонаправленных трещин в штукатурном покрытии, шелушение и отслоение окрасочных слоев. Поражение поверхностей конструкций био пленками и самосевными растениями. Коррозия металлических элементов перемычки над проемом.

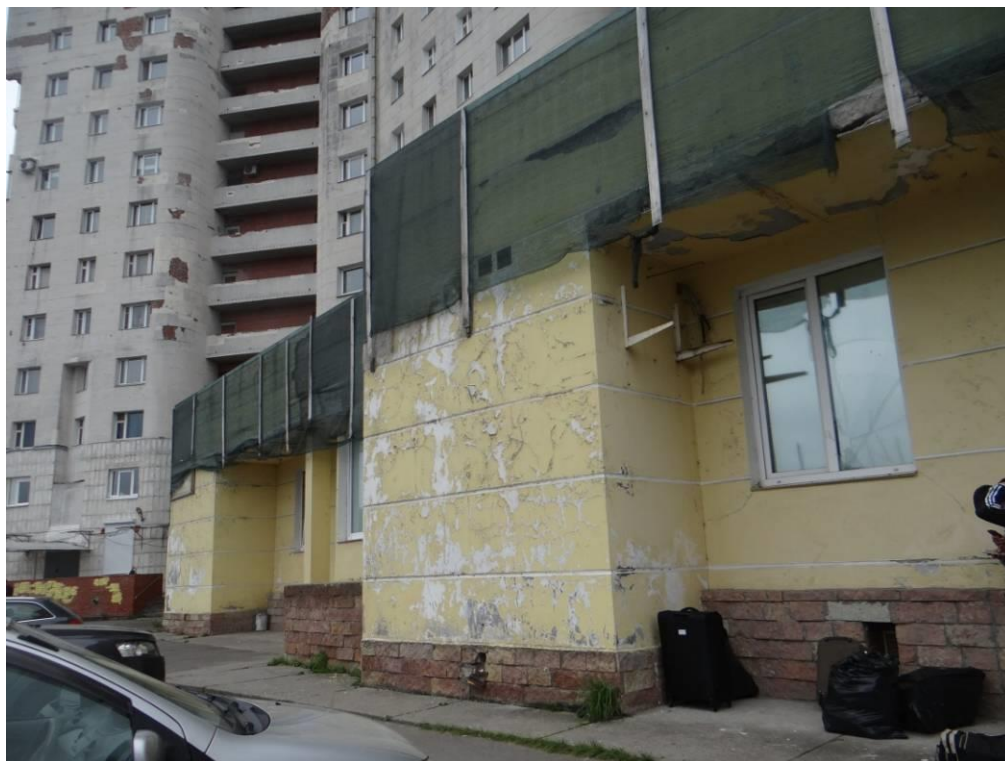
Рис. 3.1.17. Фрагмент фасада по оси «Б» на участке в осях «7» - «8» в уровне 1 этажа.

Увлажнение штукатурного покрытия, деструкция на увлажненных участках. Сеть протяженных разнонаправленных трещин в штукатурном покрытии, шелушение и отслоение окрасочных слоев. Поражение поверхностей конструкций биоленками и самосевными растениями.

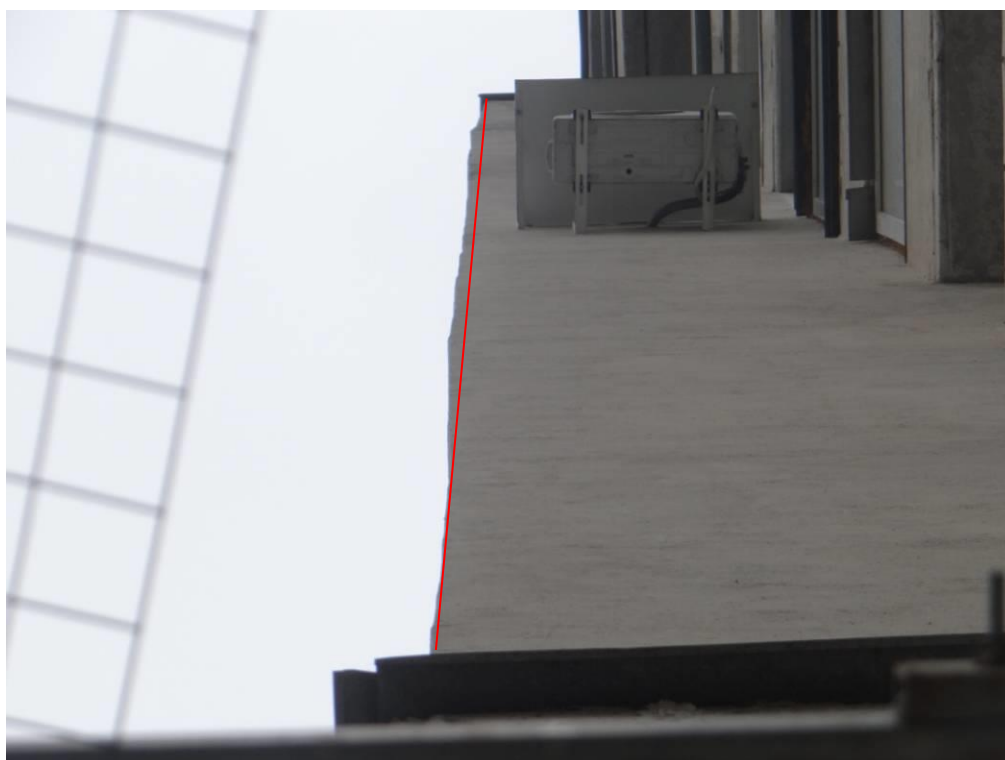
При рассмотрении угловых участков кирпичной кладки было установлено, что на многих участках кирпичная кладка имеет отклонения от вертикали, приводящие к образованию наклонных поверхностей (см. рис. 3.1.18 – 3.1.20). Это является прямым следствием низкого качества работ по возведению кирпичных стен. Данное повреждение не оказывает влияния на несущую способность, но снижает долговечность материалов кирпичной кладки.

Рис. 3.1.18. Общий вид фасада по оси «В» (в плоскости рисунка) на угловом участке у оси «1» (из плоскости рисунка). Отклонение отдельных участков фасада от вертикали, локальные неровности.

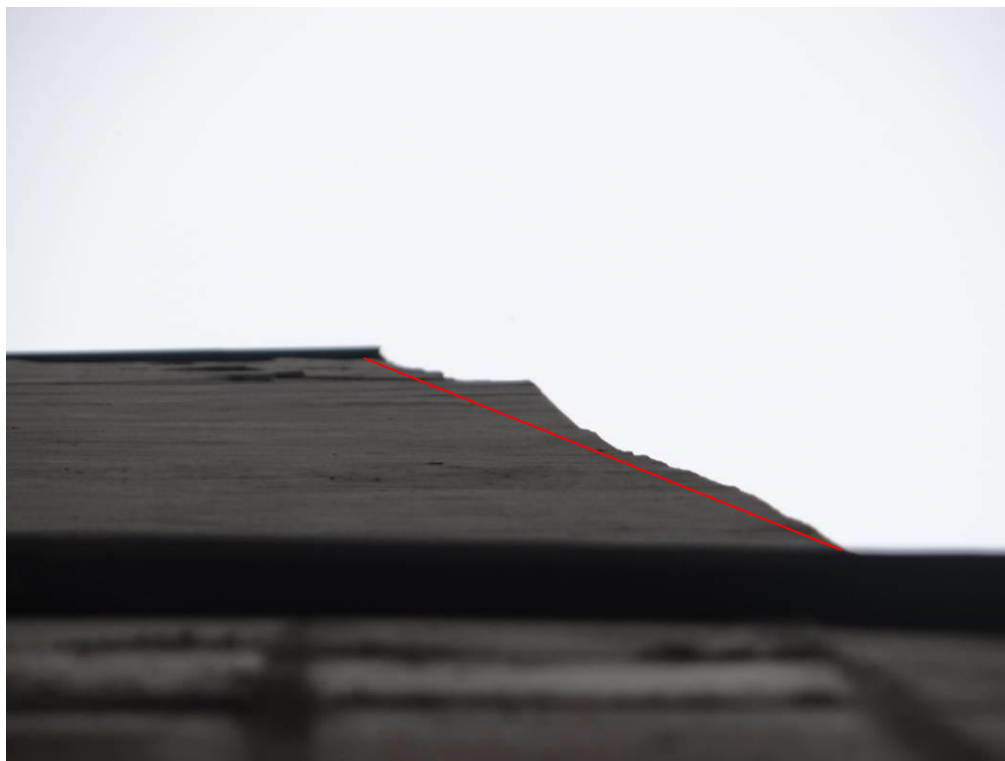
Рис. 3.1.19. Общий вид фасада по оси «1» (в плоскости рисунка) на угловом участке у оси «Г» (из плоскости рисунка). Отклонение отдельных участков фасада от вертикали, локальные неровности.

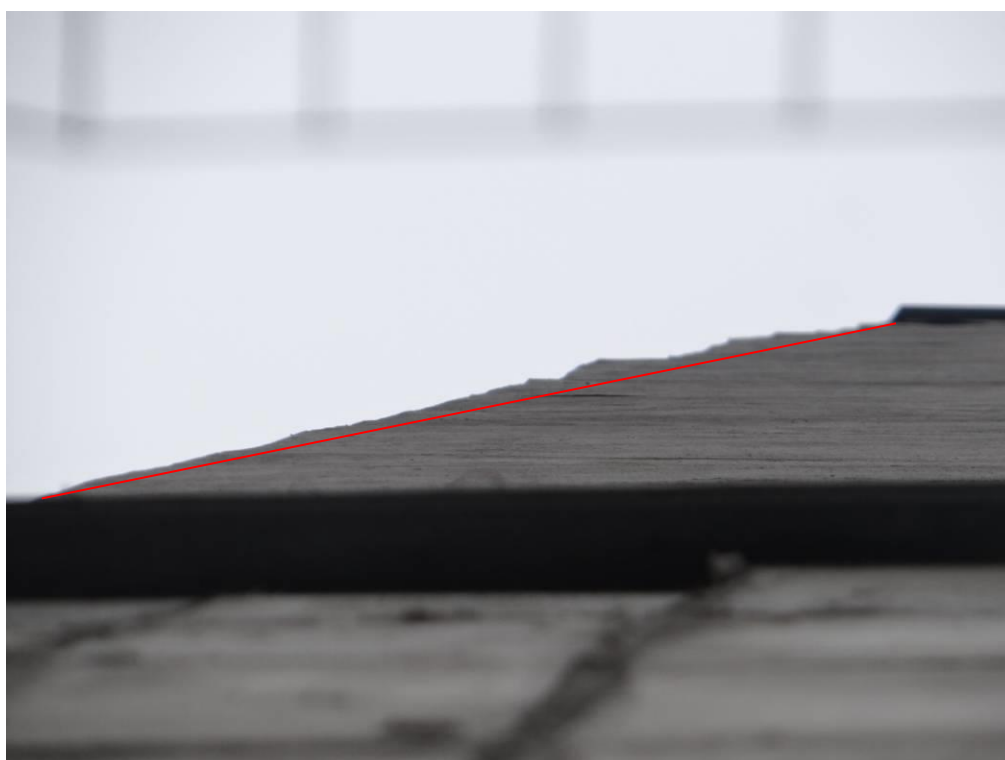
Рис. 3.1.20. Общий вид фасада по оси «1» (в плоскости рисунка) на угловом участке у оси «Е» (из плоскости рисунка). Отклонение отдельных участков фасада от вертикали, локальные неровности.

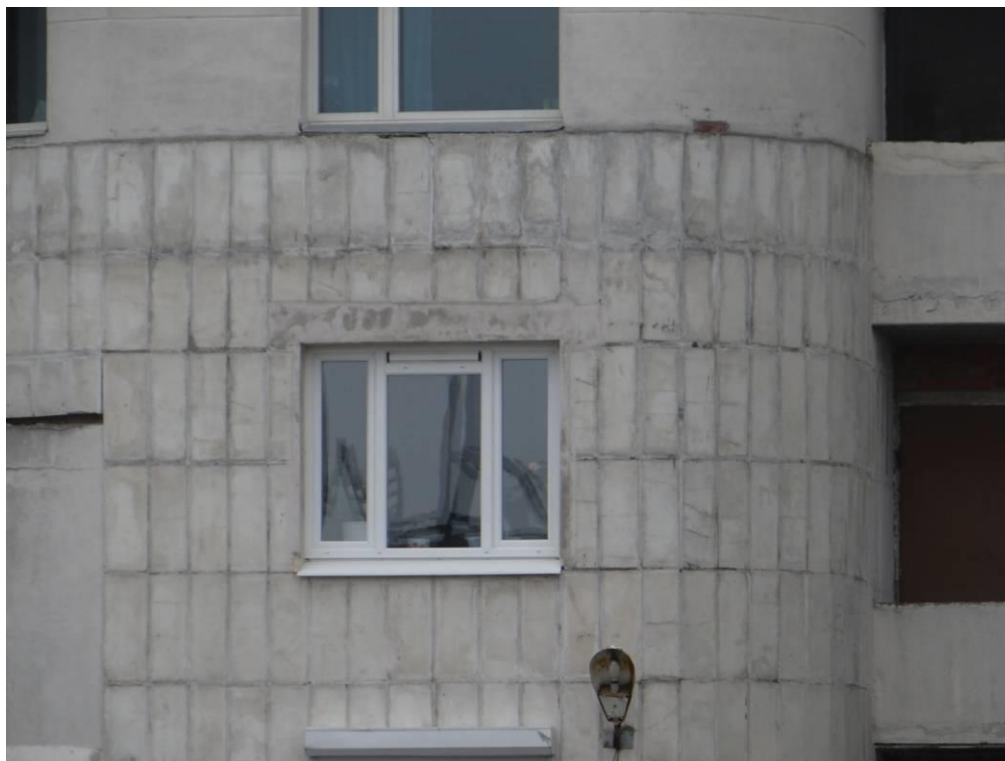
Выявленные повреждения облицовки железобетонными плитами обусловлены, главным образом нарушением влажностного режима работы облицовки из-за нарушения отведения атмосферных осадков от поверхности стен. Стекающая по поверхности фасадов вода во время интенсивных дождей проникает в пространство под облицовкой по причине отсутствия линейного окрытия выступающей по отношению к штукатурному покрытию из плоскости фасада бетонной облицовке.

Рис. 3.2.1. Фрагмент фасада по оси «А» на участке в осях «3» - «4» в уровне 2 этажа. Следы увлажнения облицовки, высолы в швах между плитами. Многочисленные разнонаправленные трещины в облицовочных плитах. Отсутствие отлива между плоскостью стены и облицовкой бетонными плитками.

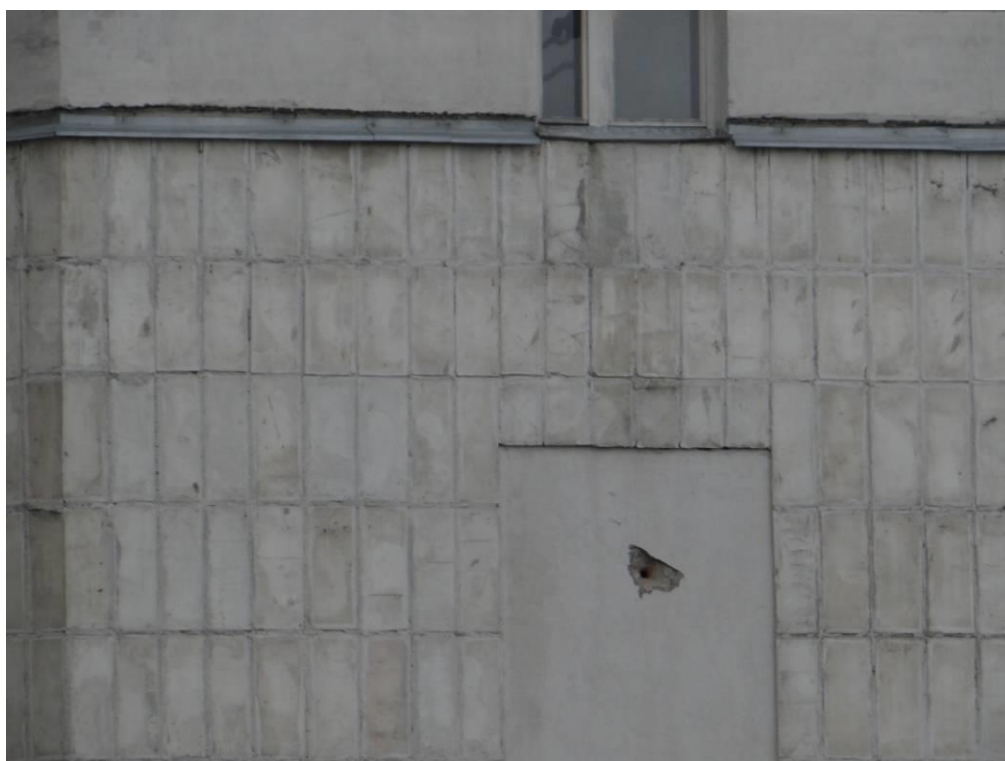
Рис. 3.2.2. Фрагмент фасада по оси «А» на участке в осях «3» - «4» в уровне 2 этажа. Следы увлажнения облицовки, высолы в швах между плитами. Многочисленные разнонаправленные трещины в облицовочных плитах.

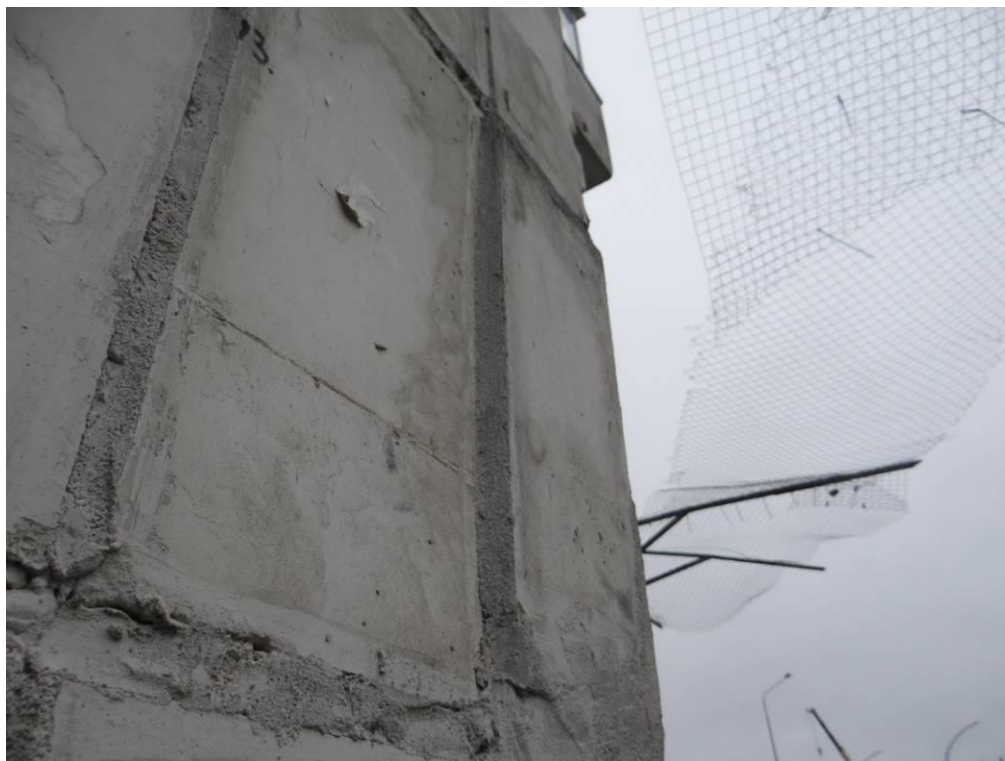
Рис. 3.2.3. Фрагмент фасада по оси «1» на участке в осях «Г» - «В» в уровне 1 этажа. Низкое качество работ по монтажу плиток. Не соблюдена плоскость, швы между плитами заполнены некачественно.

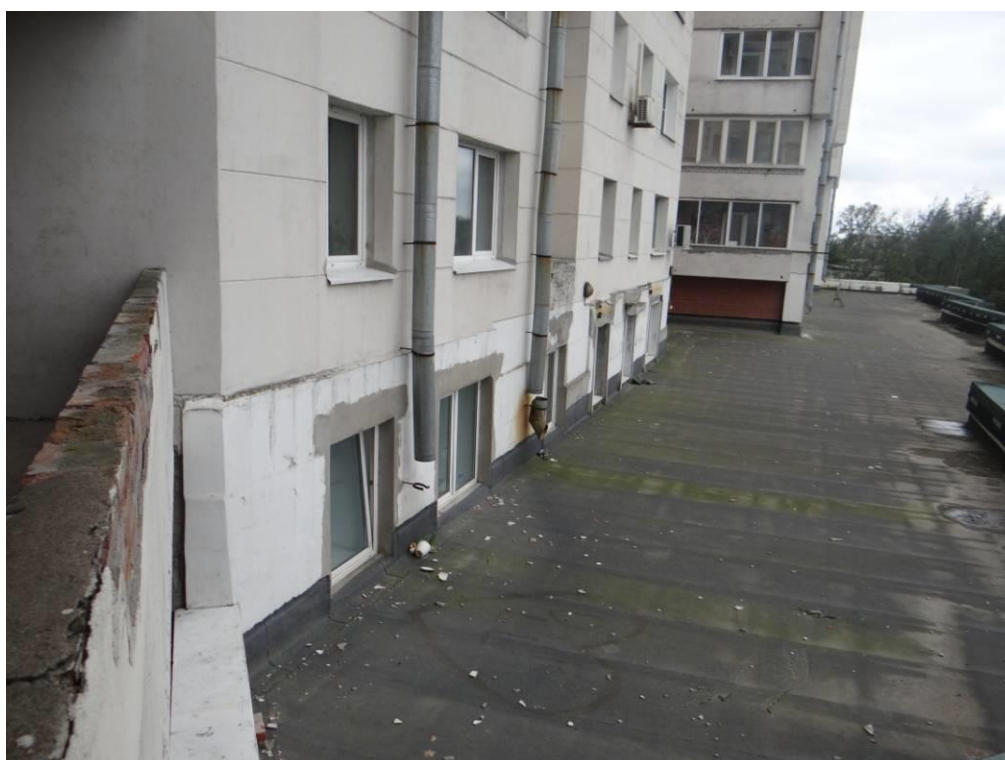
Рис. 3.2.4. Фрагмент фасада по оси «Б» на участке в осях «5» - «10» в уровне 2 этажа. Следы увлажнения облицовки. Многочисленные разнонаправленные трещины в облицовочных плитах. Отсутствие отлива между плоскостью стены и облицовкой бетонными плитками.

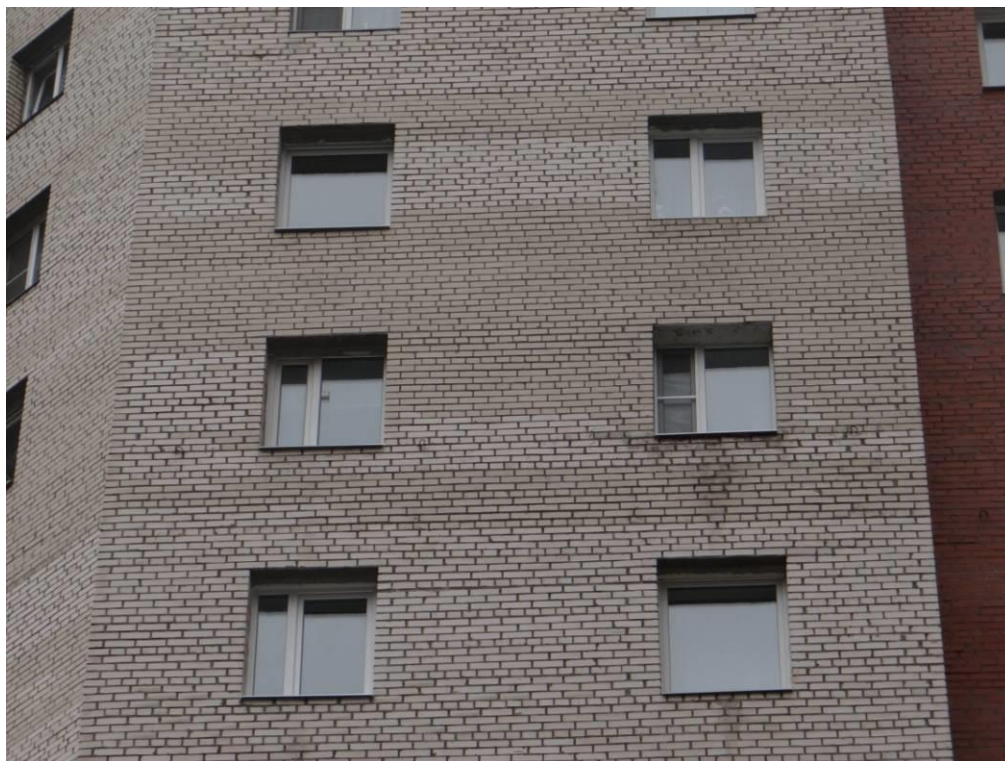
Все повреждения материалов кирпичной кладки обусловлены, главным образом, температурно-влажностными воздействиями.

Рис. 3.3.1. Фрагмент фасада по оси «Д» на участке в осях «б» - «4» в уровне 9 этажа. Следы увлажнения кирпичной кладки под оконным проемом. Морозное разрушение материалов кладки на увлажненных участках.
