ТЕХНИЧЕСКОЕ ЗАКЛЮЧЕНИЕ

**по результатам обследования фасадов здания по адресу:
г. Санкт-Петербург, Морская наб., д. 31, к. 1.**

47/2016-ОБ					
г. Санкт-Петербург, Морская наб., д. 31, к. 1.					
Изм.	Кол.уч.	Лист	№ док.	Подпись	Дата
Разработал	Рубцов				
ГИП	Шарипова				
Обследование фасадов здания				Стадия	Лист
Техническое заключение				ТО	1
Техническое заключение				ООО "ПСТ" г. Санкт-Петербург, 2016г.

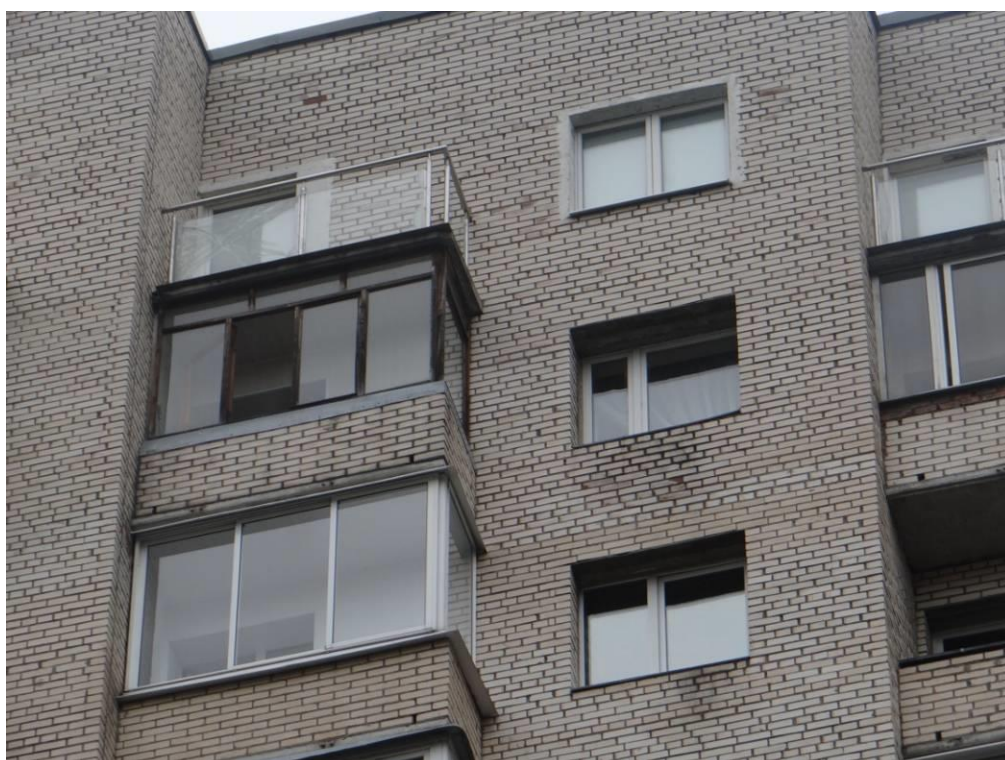
Рис. 3.3.2. Фрагмент фасада по оси «Д» на участке в осях «8» - «7» в уровне 12 этажа. Следы увлажнения кирпичной кладки под оконным проемом. Морозное разрушение материалов кладки на увлажненных участках.

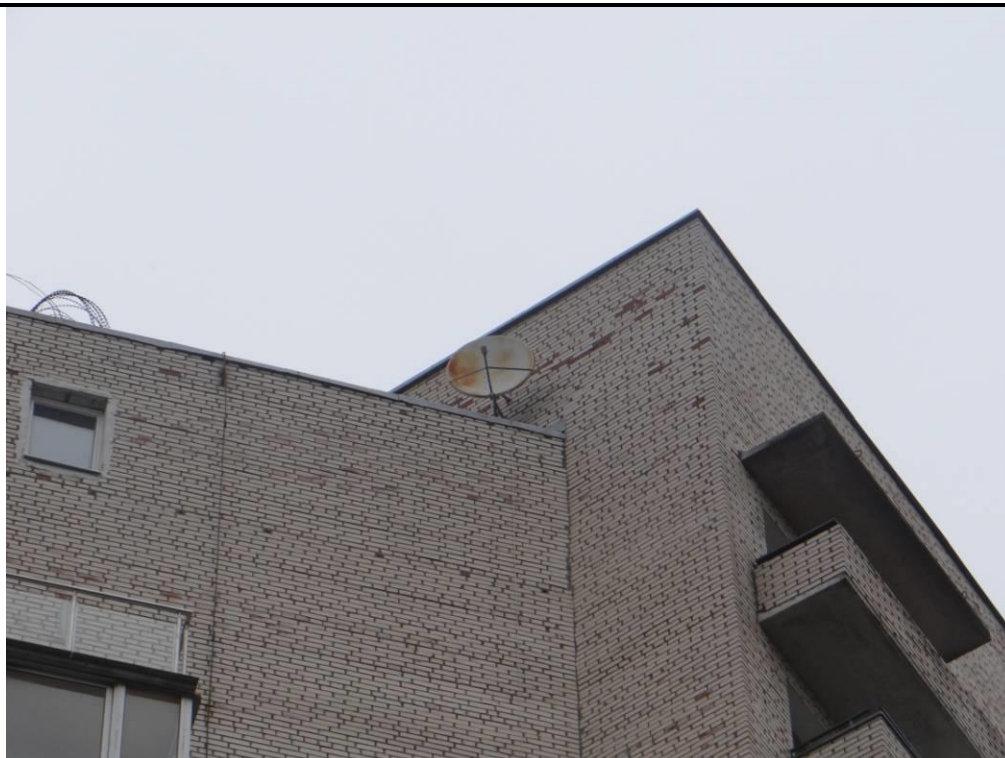
Разрушение глазурованного слоя лицевого кирпича происходит по причине морозного разрушения на молекулярном уровне и локализуется исключительно на участках увлажнения или повышенного паропроницания и промерзания стенового ограждения в уровне технического этажа.

Рис. 3.3.3. Фрагмент фасада по оси «б» на участке в осях «Г» - «Е» в уровне 16 этажа. Следы увлажнения кирпичной кладки в уровне технического этажа. Морозное разрушение материалов кладки на увлажненных участках. Износ и отслоение глазурованного слоя кирпичей.

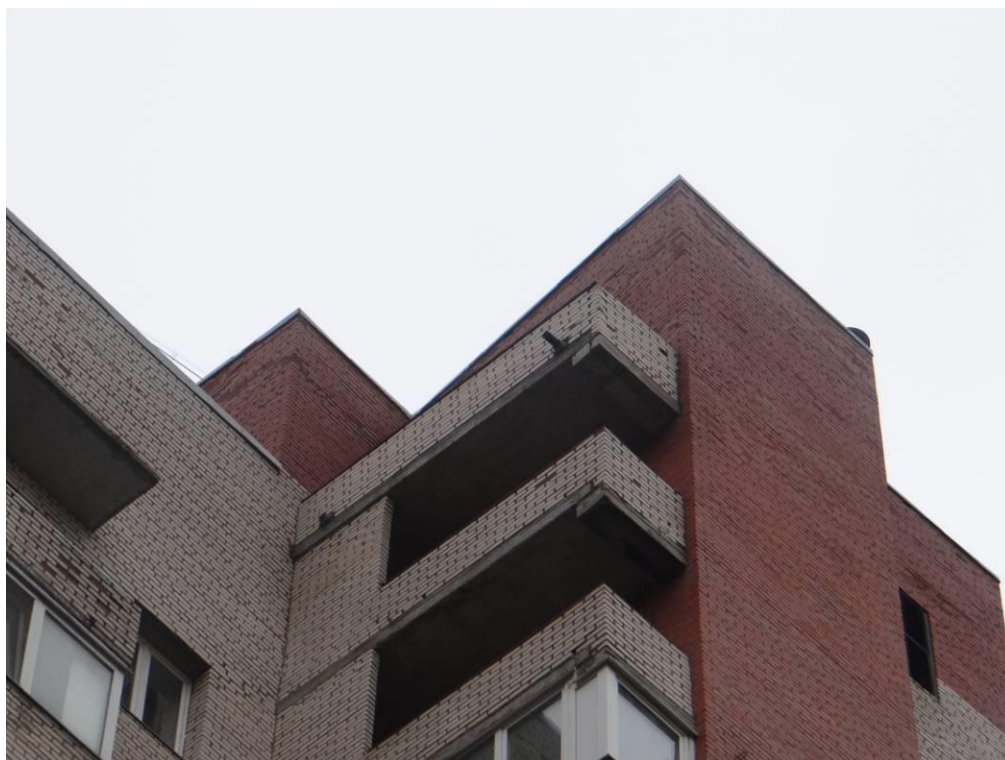
Рис. 3.3.4. Фрагмент фасада по оси «16» на участке в осях «Д» - «И» в уровне 13 этажа. Следы увлажнения кирпичной кладки в уровне технического этажа. Морозное разрушение материалов кладки на увлажненных участках.

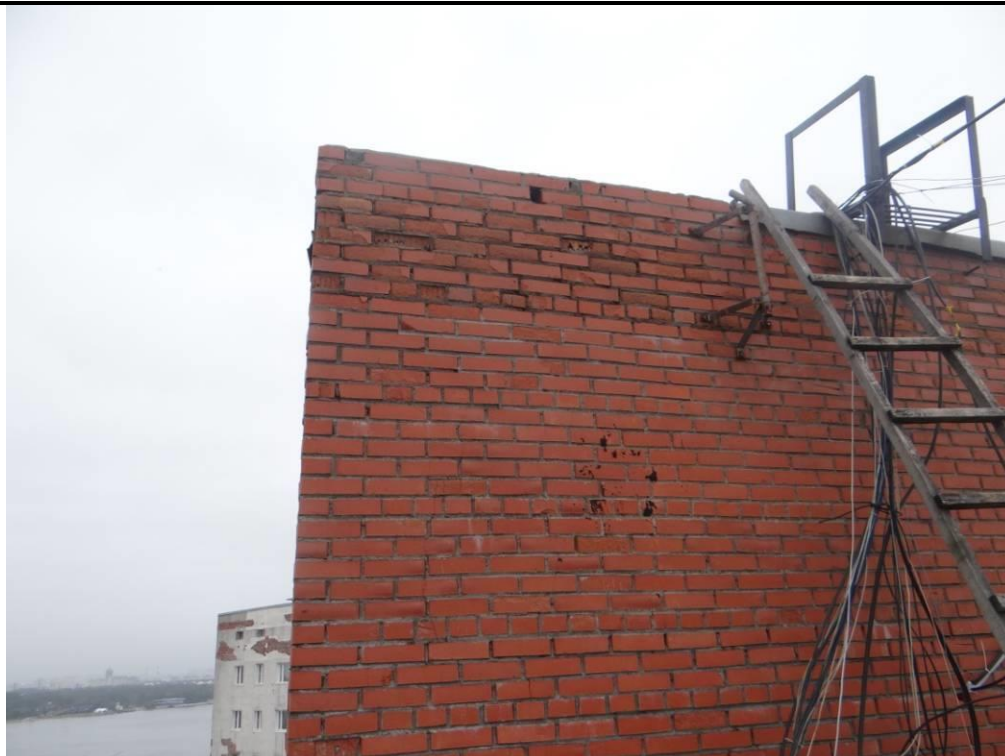
Рис. 3.3.5. Фрагмент фасада по оси «16» на участке в осях «А» - «Д» в уровне технического этажа. Утрата окрытия. Следы увлажнения кирпичной кладки в уровне технического этажа. Морозное разрушение материалов кладки на увлажненных участках.

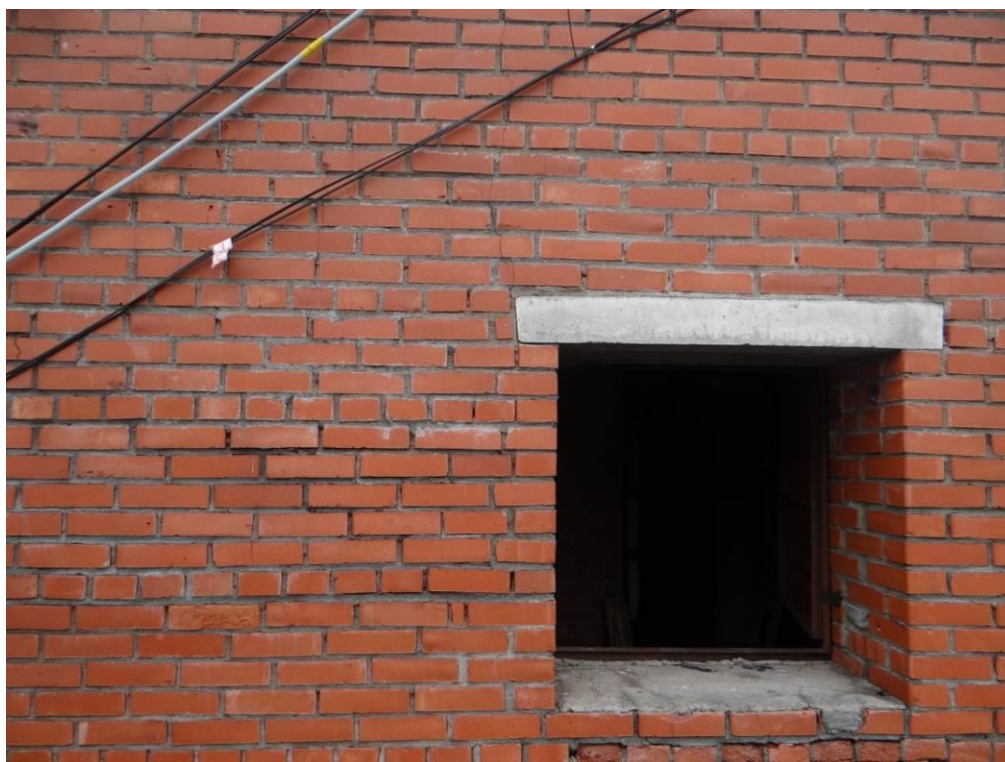
Отдельные трещины от углов оконных проемов обусловлены неравномерностью напряженно-деформированного состояния кирпичной кладки. Протяженные трещины от торцов железобетонных перемычек над проемами обусловлены отличием физико-механических характеристик железобетона и кирпичной кладки, в частности, значением линейной температурной деформации.

Рис. 3.3.6. Фрагмент фасада по оси «16» на участке в осях «А» - «Д» в уровне технического этажа. Протяженные вертикальные трещины в кирпичной кладке, приуроченные к торцам перемычки над дверным проемом.

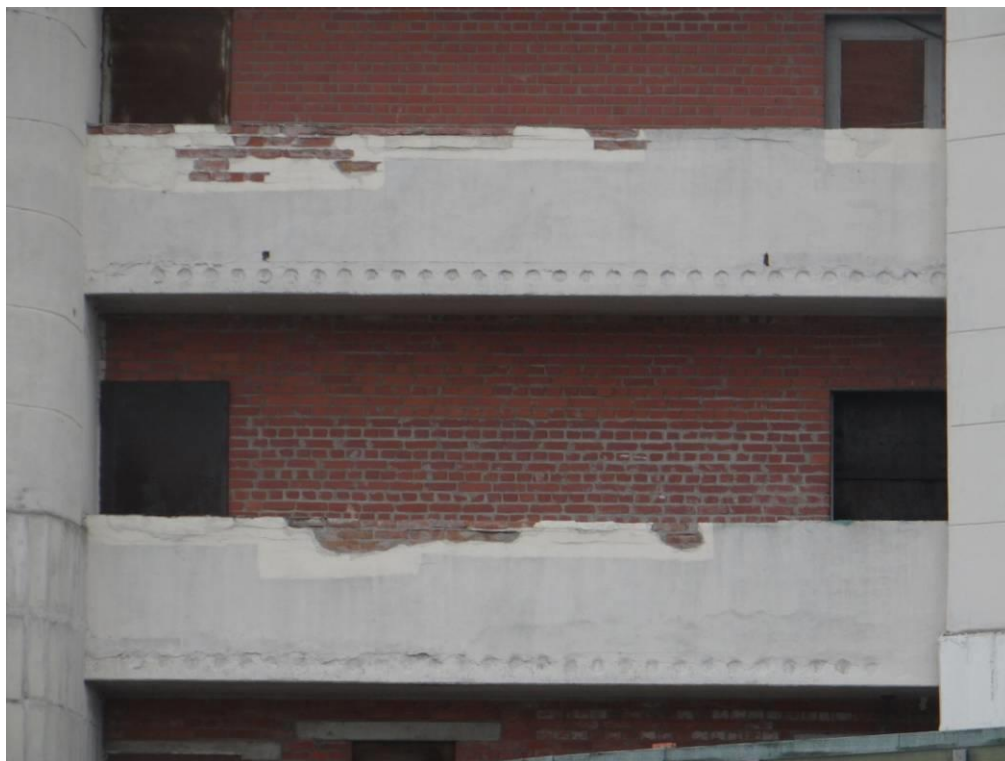
Повреждения, полученные конструкциями балконов обусловлены исключительно отсутствием мероприятий по водоотведению с поверхности кирпичной кладки балконных ограждений и износом покрытия балконов и гидроизоляционного ковра.

Рис. 3.4.1. Общий вид балконов вдоль стены по оси «В» на участке в осях «4» - «5». Следы увлажнения кирпичной кладки ограждения балконов. Деструкция штукатурного покрытия и морозное разрушение материалов кирпичной кладки.

- Выполнить капитальный ремонт балконов и козырьков, включающий перекладку кирпичной кладки ограждений, подверженной морозному разрушению, удаление покрытия балконных плит, очистку, просушку и обработку биоцидными и антисептическими составами. Новое покрытие балконных плит устраивать по слою гидроизоляции с обеспечением уклона в сторону от фасада, обеспечить отвод воды. По слою гидроизоляции выполнить защитную стяжку из морозостойкого раствора. Существующие металлические элементы ограждения допускается использовать при условии детального осмотра, очистки от коррозии и восстановлении лакокрасочного покрытия.

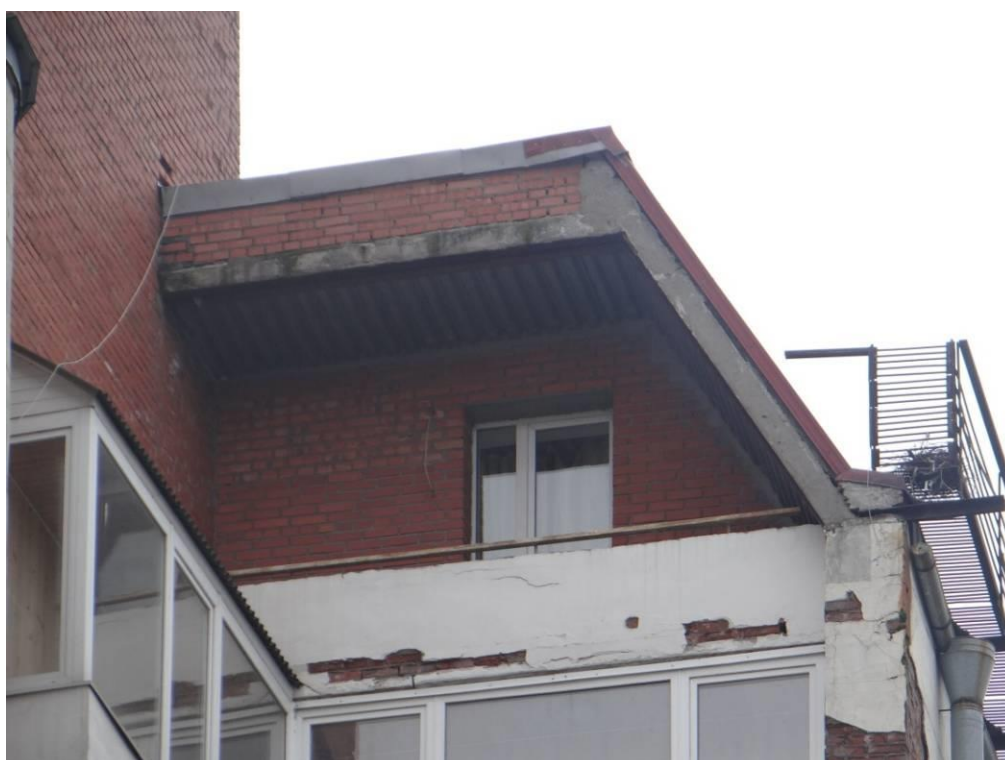
Рис. 3.4.2. Общий вид балконов вдоль стены по оси «12» на участке в осях «Б» - «В». Следы увлажнения кирпичной кладки ограждения балконов. Деструкция штукатурного покрытия и морозное разрушение материалов кирпичной кладки.

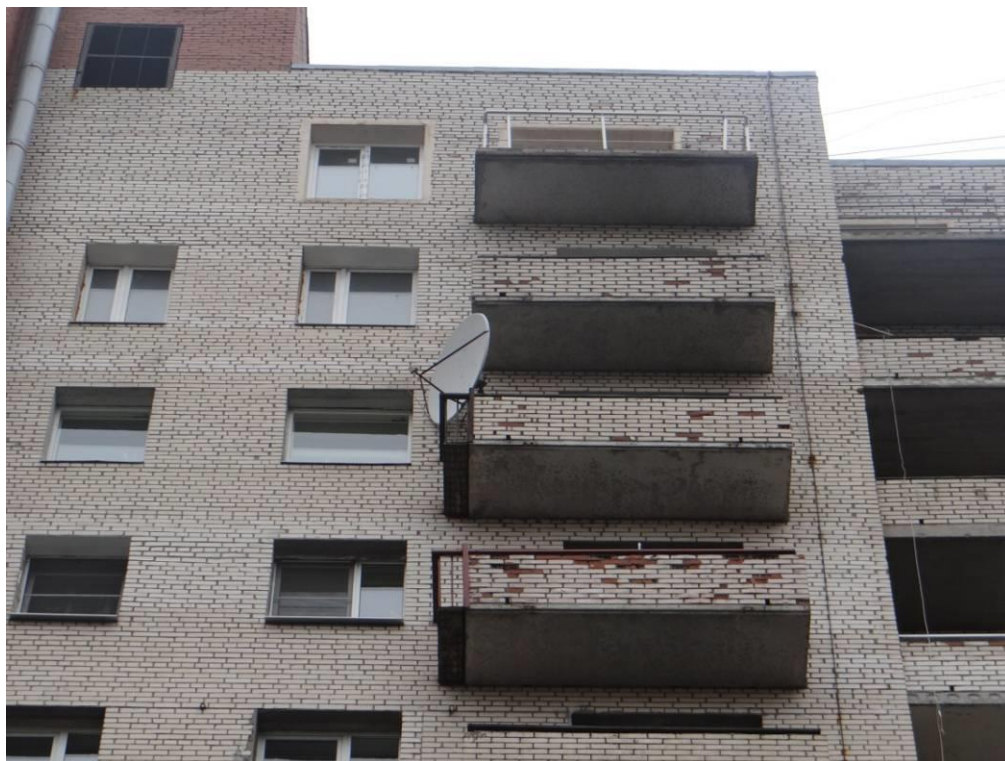
Рис. 3.4.3. Общий вид балконов вдоль стены по оси «Е» на участке в осях «15» - «14». Следы увлажнения кирпичной кладки ограждения балконов. Морозное разрушение материалов кирпичной кладки.

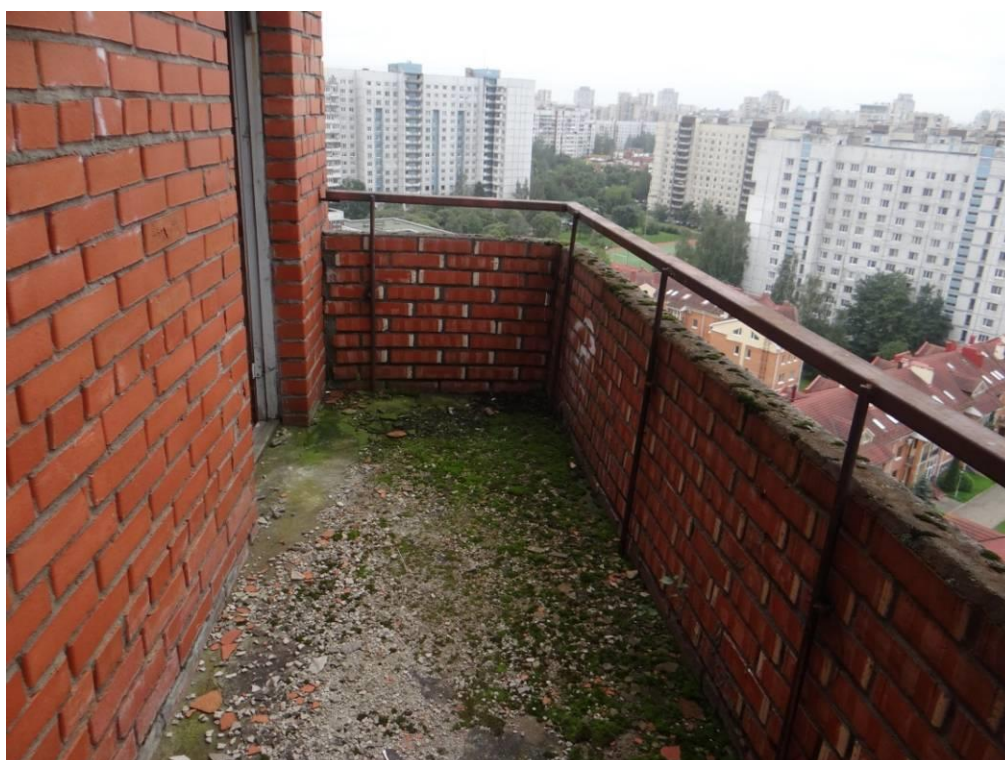
Рис. 3.4.4. Общий вид балкона вдоль стены по оси «16» на участке в осях «Д» - «И». Следы увлажнения кирпичной кладки ограждения балконов. Морозное разрушение материалов кирпичной кладки. Поражение поверхности балконной плиты самосевными растениями.

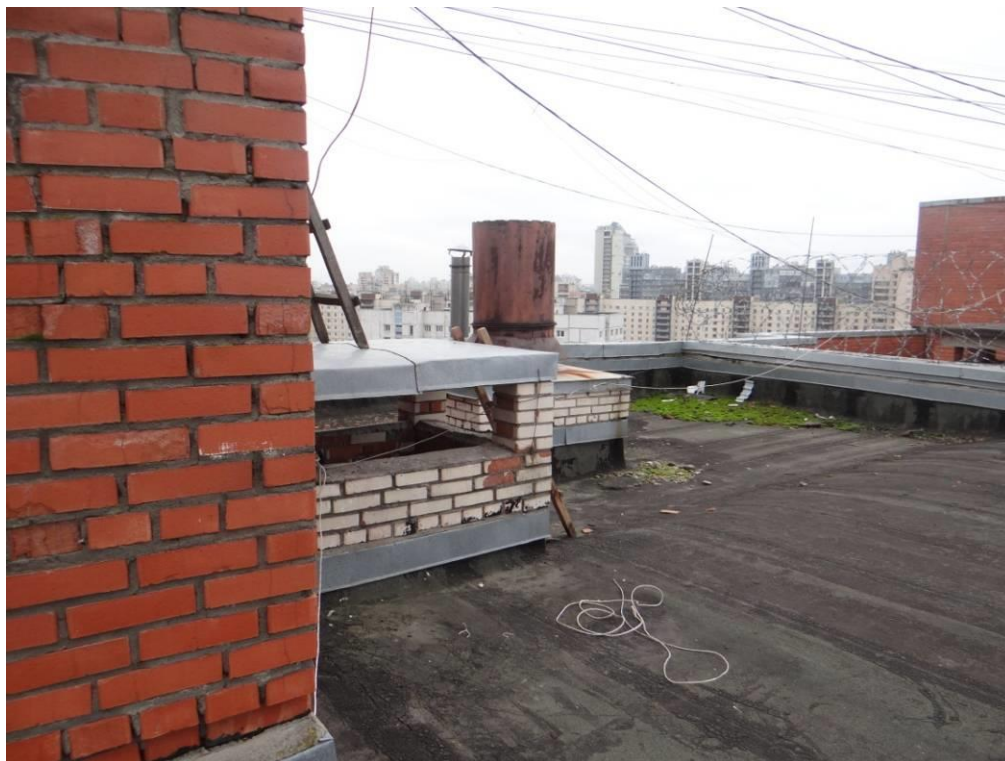
Выявленные повреждения обусловлены низким качеством работ по устройству кровельного покрытия и отсутствием своевременных ремонтно-восстановительных мероприятий.

Рис. 3.5.1. Общий вид кровли первой блок-секции №1. Многочисленные следы застоя воды на поверхности кровли, поражение кровельного ковра самосевными растениями.

- В плановом порядке выполнить капитальный ремонт кровли, в рамках которого устранить выявленные повреждения.

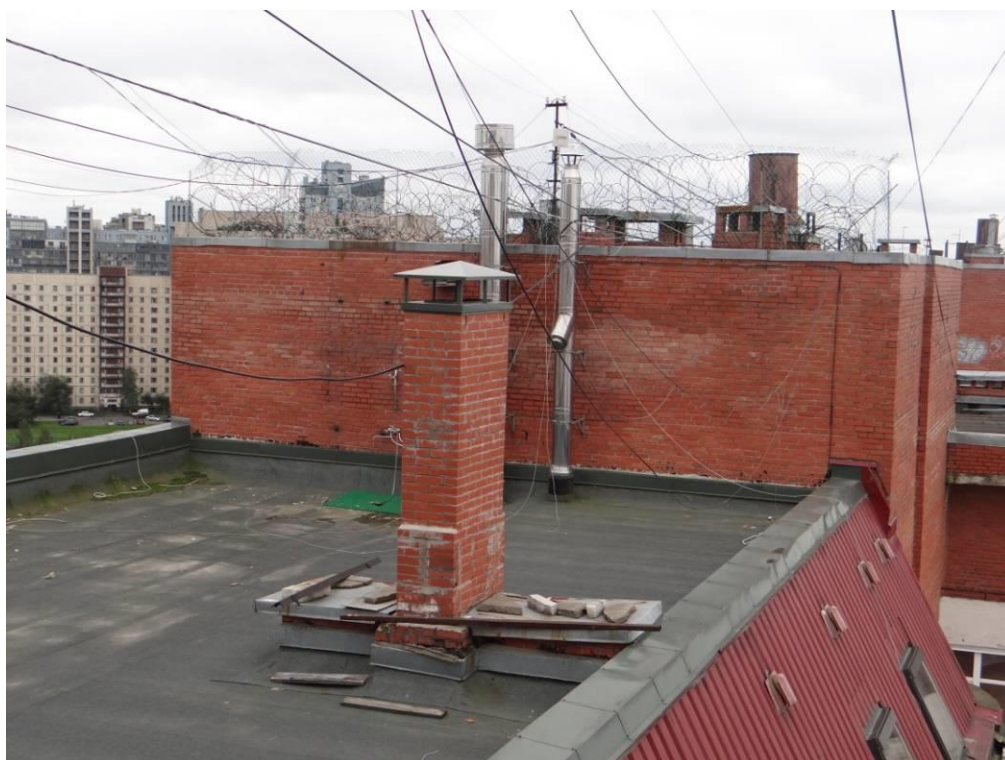
Рис. 3.5.2. Общий вид кровли первой блок-секции №2. Многочисленные следы застоя воды на поверхности кровли, поражение кровельного ковра самосевными растениями.

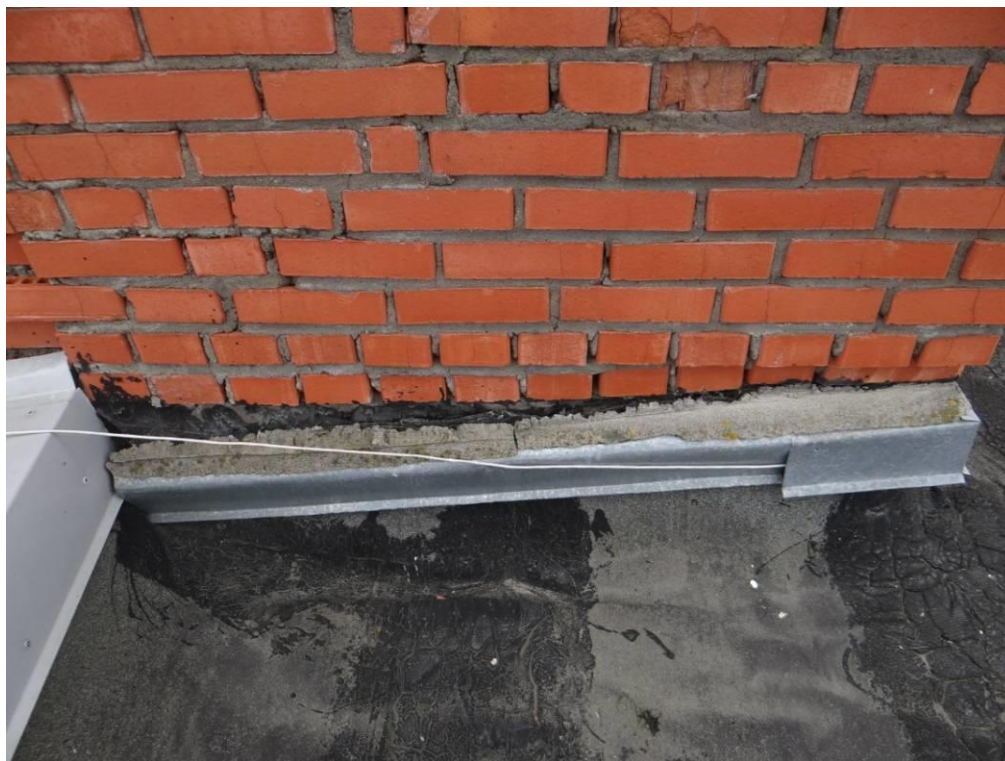
Рис. 3.5.3. Блок-секция №1. Нарушение технологии устройства узла примыкания кровельного ковра к поверхности стены. Отсутствует прижимная планка, отлив установлен без устройства выдры.

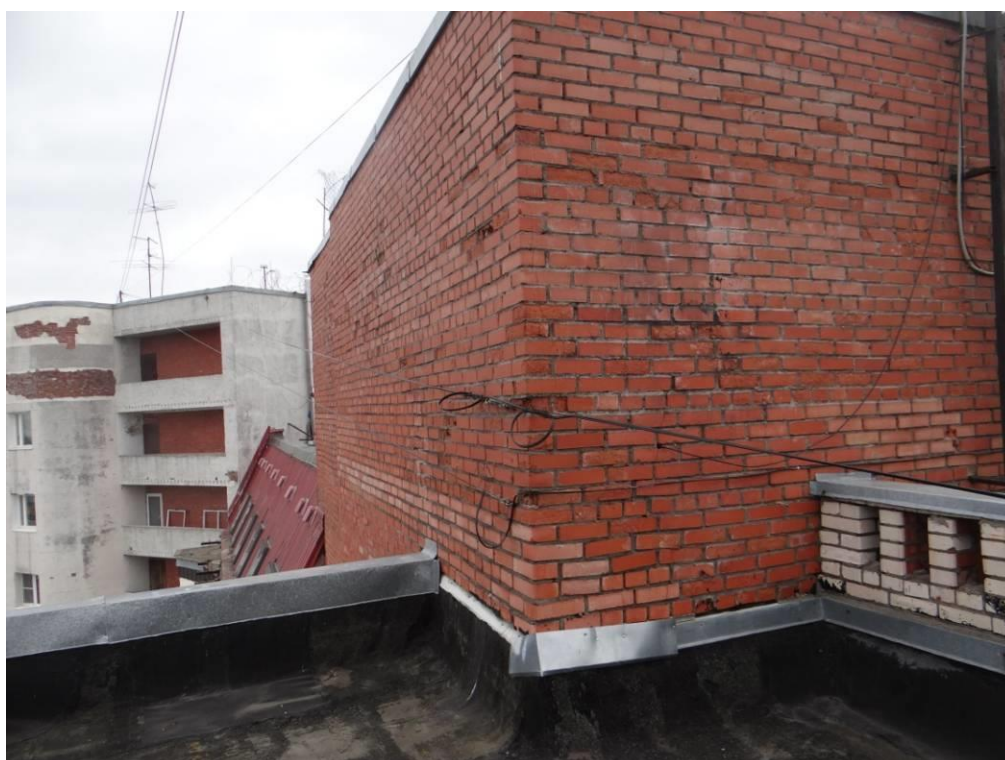
Рис. 3.5.4. Блок-секция №2. Нарушение технологии устройства узла примыкания кровельного ковра к поверхности стены. Отсутствует прижимная планка, отлив установлен без устройства выдры.

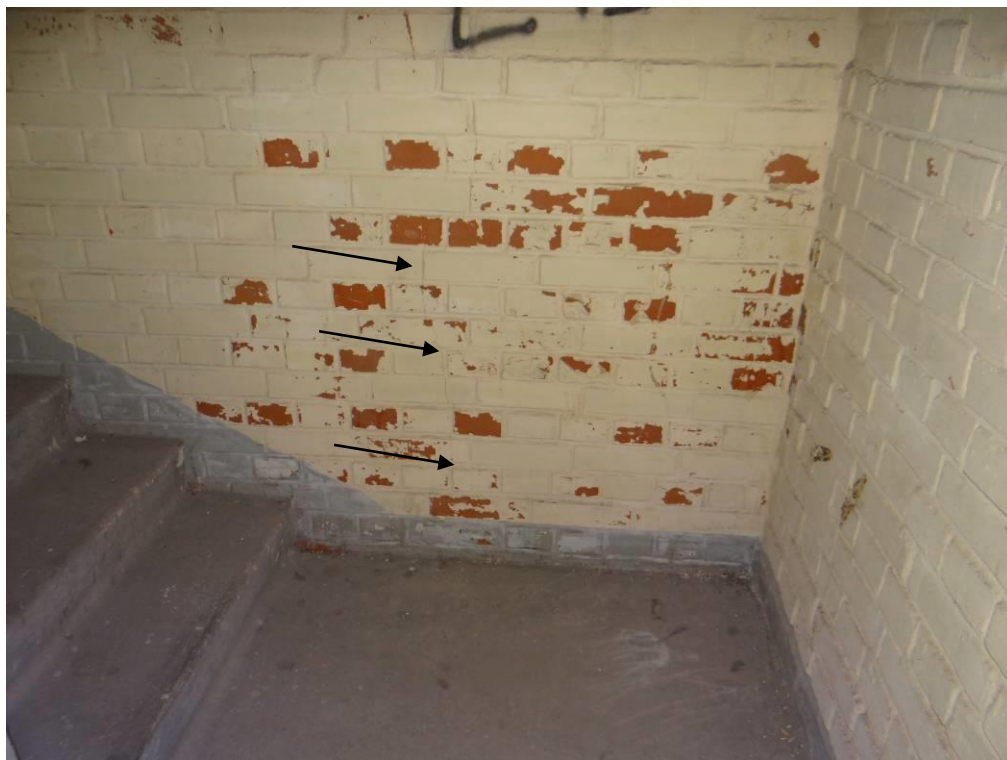
При освидетельствовании лестничных клеток было установлено, что для обследуемого здания являются характерные повреждения кирпичных стен лестничных клеток в виде протяженных на всю высоту здания вертикальных трещин, получивших распространение во внутренней версте кирпичной кладки. Данные повреждения характерны только для продольных стен лестничных клеток 13-этажных блок-секций. Трещины получили развитие строго по линиям примыкания продольных наружных стен по осям «Д» и «Е» (для каждой секции). Причиной образования трещин явились различные температурные режимы работы кладок и линейные температурные деформации продольных наружных стен.

Рис. 3.6.1. Блок-секция №1. Протяженная трещина в кирпичной кладке стены по оси «16» на участке примыкания стены по оси «Д».

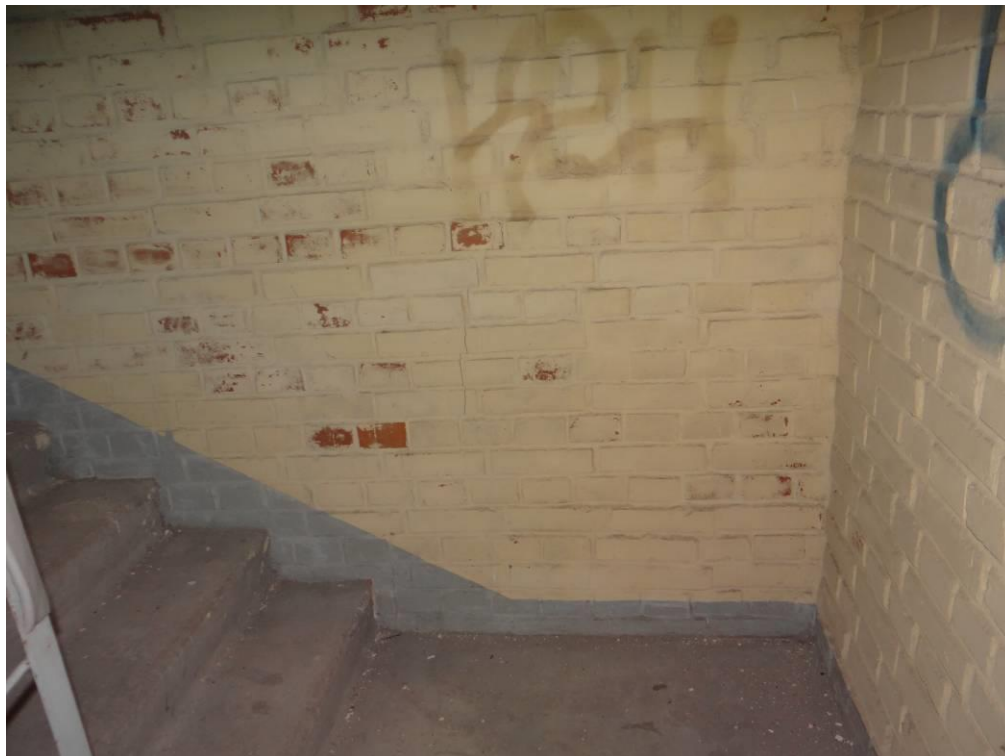
Рис. 3.6.2. Блок-секция №2. Протяженная трещина в кирпичной кладке стены по оси «10» на участке примыкания стены по оси «Е».

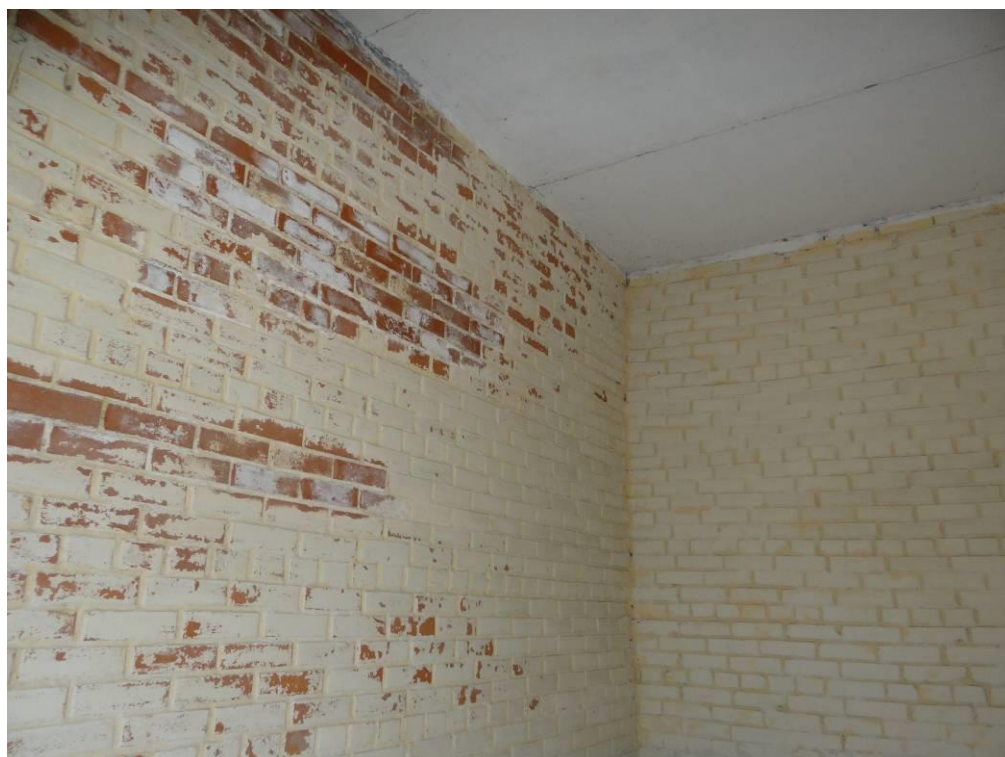
Отделочные слои со стороны лестничных клеток подвержены значительному износу, окрасочные слои отслаиваются, между сборными железобетонными элементами развиваются трещины. Повышенная поврежденность отделочных слоев со стороны лестничных клеток обусловлена работой в условиях повышенной влажности и в отрицательных температурах в зимний период эксплуатации.

Рис. 3.6.3. Блок-секция №2. Деструкция окрасочного слоя.
